Byggnadsminnen i Eksjö stadskärna

Kulturhistoriskt handlingsprogram för Eksjö stad i fyra delar
Programmet antaget av kommunfullmäktige 25 mars 2010

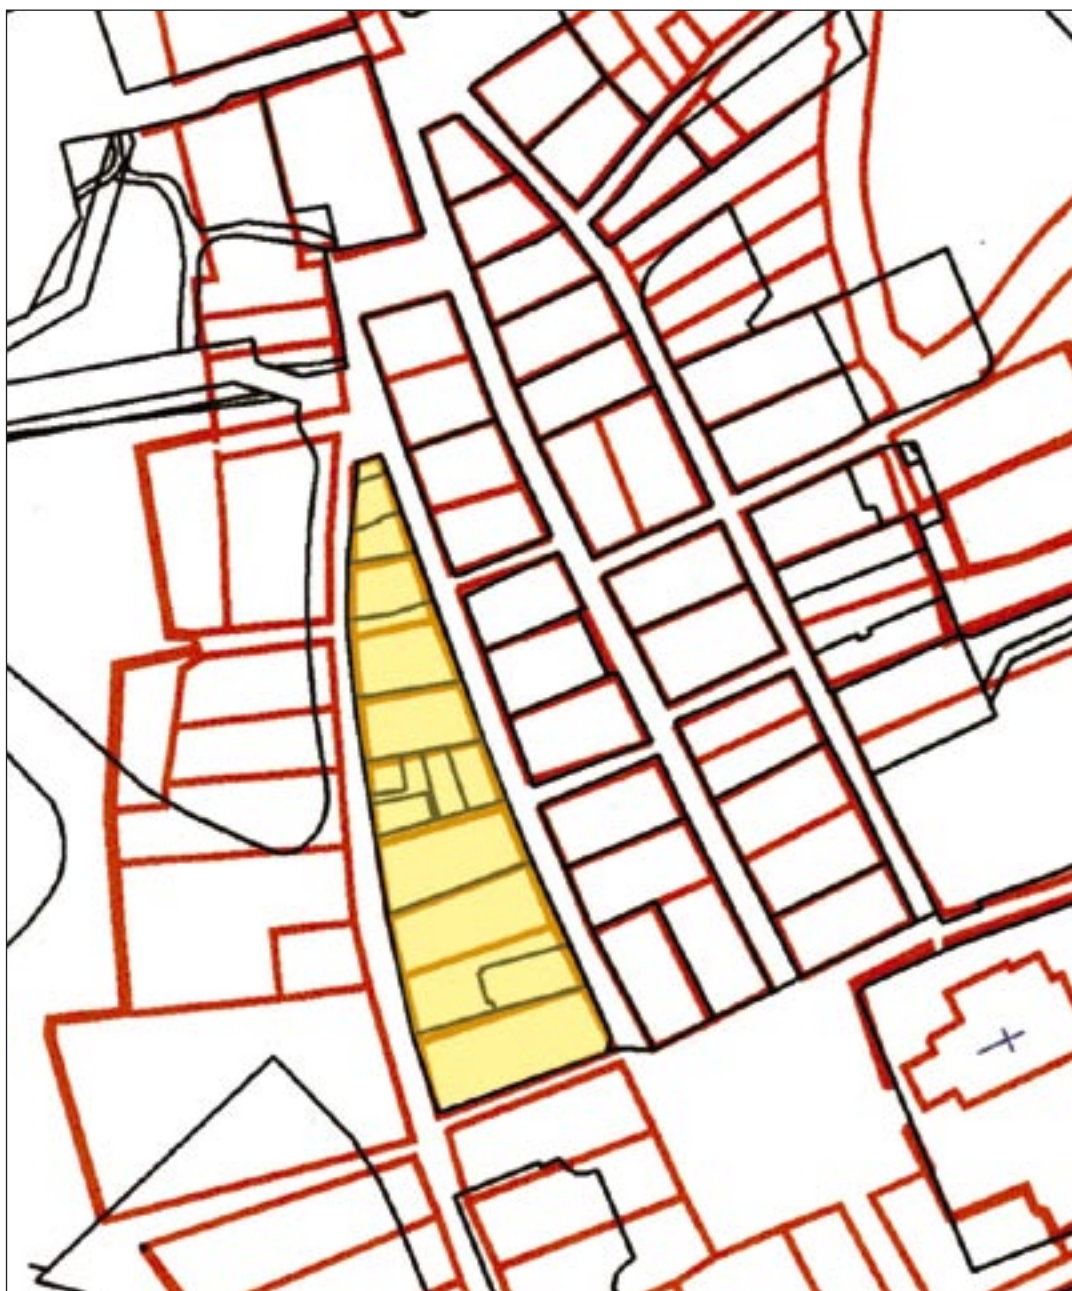
Röd linje markerar tomtränns på 1696 års karta. Svart linje markerar dagens tomtränser.

Fastigheterna har från begynnelsen haft huvudbyggnaden mot öster och gårdsbyggnader, såsom stall, avträde och vedbodnar mot väster utefter nuvarande Västerlånggatan. Flera fastigheter förefaller ursprungligen haft gavelställda byggnader mot gatan, vilket var vanligt förekommande i de medeltida miljöerna.

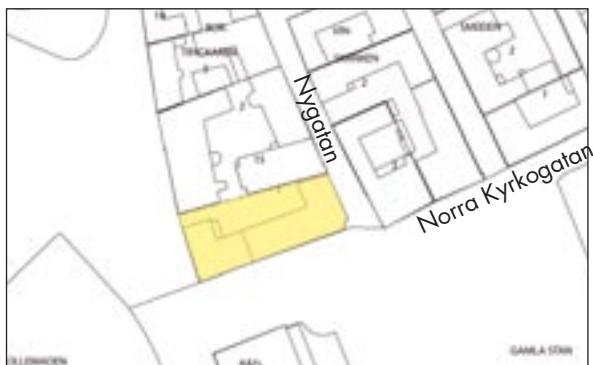
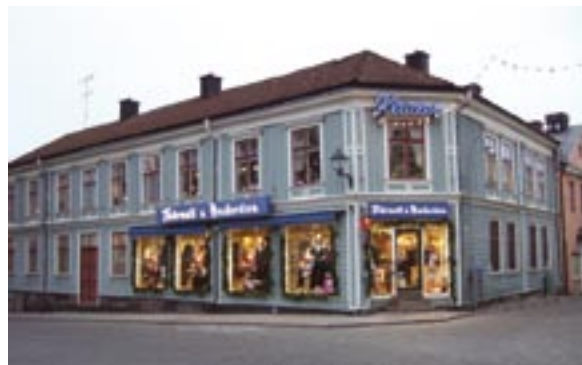
Fasad mot Stora Torget

Fastigheten är bebyggd med två byggnader, vilka har huvudfasaderna mot torget och vinkelbyggnader mot Nygatan respektive Västerlånggatan. Den östra byggnadens ålder är ovisst, men den fick i huvudsak sitt nuvarande utseende genom en ombyggnad 1876 efter ritningar av stadsbyggmästaren i Jönköping, Wilhelm Witting. Den västra byggnaden uppfördes som tryckeribyggnad åt Eksjötidningen efter ritningar från 1907, upprättade av byggmästarefirman Andersson och Abrahamsson, Eksjö. Bottenplanet genomgick en omfattande ombyggnad för att skapa större och översiktligare affärslokaler 1984-85. Nuvarande färgsättning tillkom 2001.

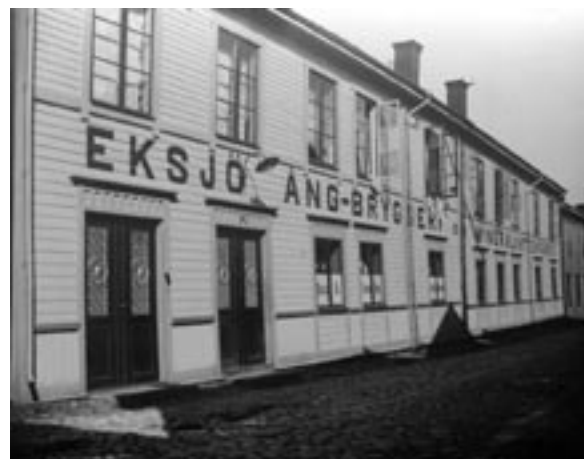
Fasad mot Nygatan. Foto odaterat, men troligen från tidigt 1900-tal

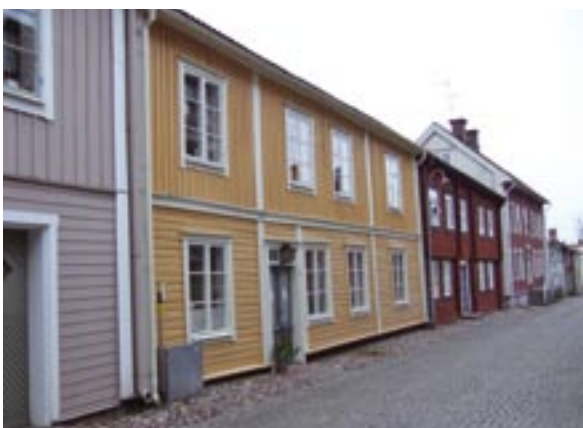
Fasad mot Nygatan

Gårdsbeläggningen är i dag sentida med gräsytor och betongplattor. Takbeläggningen är betongpannor.

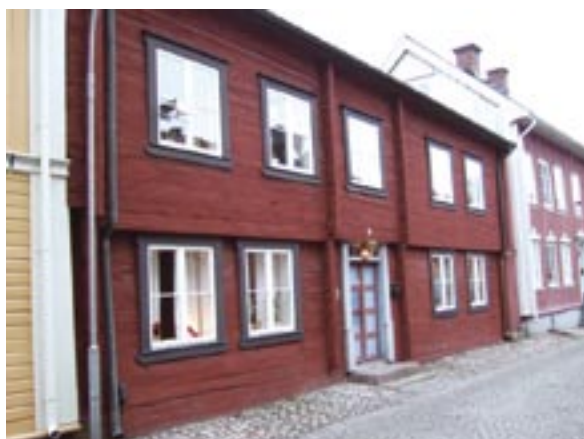
Fasad mot Nygatan

Utmed Nygatan ett vinkelbyggt tvåvåningshus med grå liggpanel i bottenvåningen, lockribbpanel i övervåningen, grå tre rutor höga fönsterbågar med 1700-talsbeslag, grå foder, våningsband och listverk. Sadeltak med enkupigt tegel, grå dörrar med överljus och lykta. Åt gården med röd lockribbpanel. Huset utbyggt åt gården.

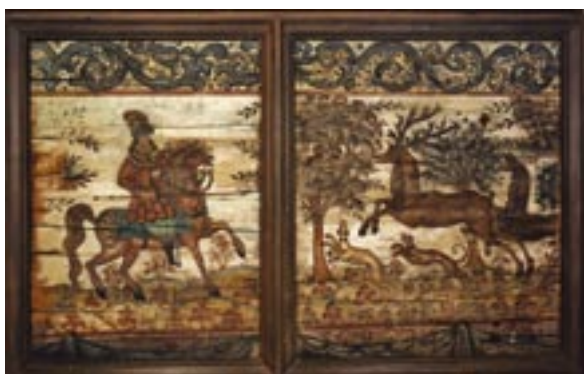
Väggmålning i bottenvåningen

härstammar från 1500-talet. Invändigt finns en mängd målningar, en del är daterade till mitten av 1600-talet, medan andra måste tillkommit efter 1707. Huslängan i vinkel mot gatubyggnaden tillkom på 1680-talet. 1853 förvärvar majoren Carl Fredrik von Heideman gården. Gården förblir sedan i släktens ägo fram till 1964 därav namnet Heidemanska gården. Byggnaderna genomgår 1964-65 en omfattande ombyggnad, bl. a. tages fasadpanelen bort och får det utseende byggnaden har i dag. Nordisk museets anteckningar från 1929-33 ger följande upplysning:

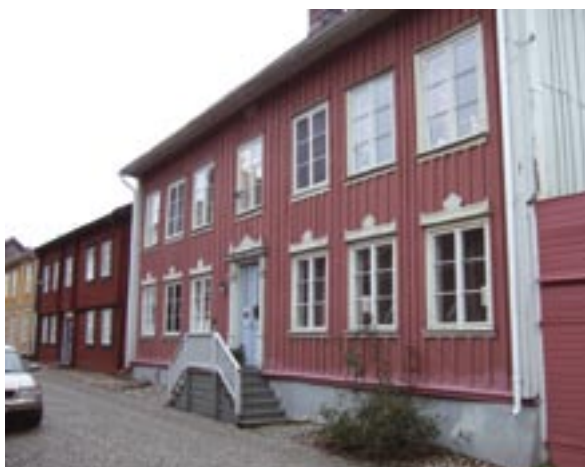
Fasad mot Nygatan

Utmed Nygatan ett tvåvåningshus med gröngrå lockpanel, kraftig gråputsad sockel, bruna sena fönsterbågar, vita överstycken. Dörr till genomgång mitt genom huset. Dörrromfattning och överstycke. Fritrappa av trä. Sadeltak med enkupigt tegel. Källare under huset. Åt gården senare verandor.

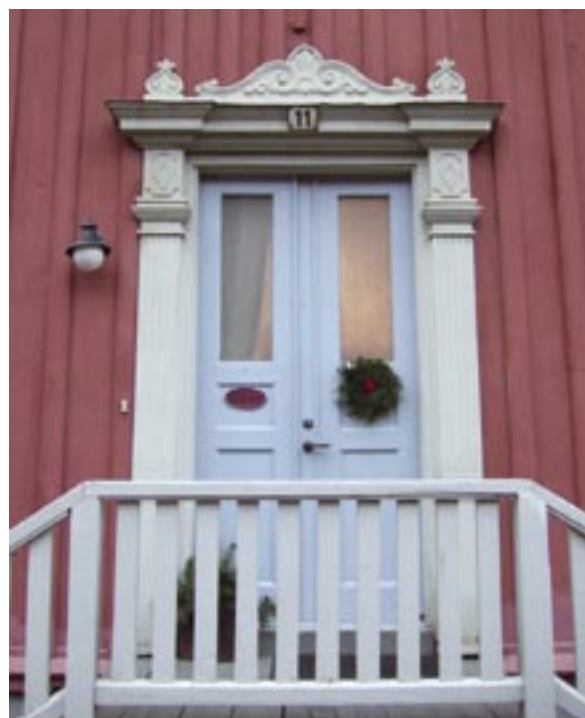
Ytterdörr mot Nygatan

Bottenvåningens fönster mot Nygatan är försedda med voluter och paletter. Andra våningens fönsterfoder är profilerade och försedda med vattbrädor upptill. Entrén mot Nygatan är pardörrar av spegeltyp och en omfattning med pilastrar och utsmyckat överstycke. En dubbelarmad trappa leder upp till entrén. Fasaden mot gården är försedd med veranda, parspegeldörrar och balkong. Takbeläggningsen är tvåkupiga betongpannor.

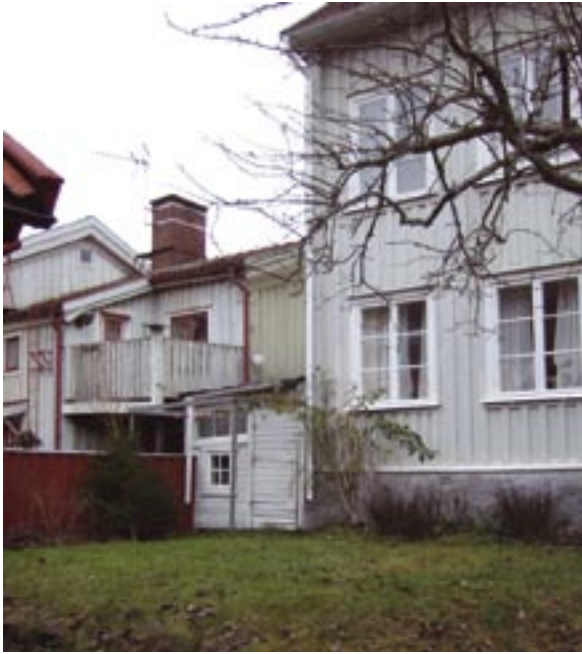
Fasad mot väster

Fasaden är klädd med locklistpanel med breda profiletrade locklister och linoljemålade mot gata i en rosa kulör samt gavlar och baksida i gråton. Fasaden mot gatan är ursprunglig. Delar av gaveln mot söder har föredömligt restaurerats under 2008, under antikvarisk kontroll. Fönstren är sentida och har kopplade bågar av tvåluftstyp.

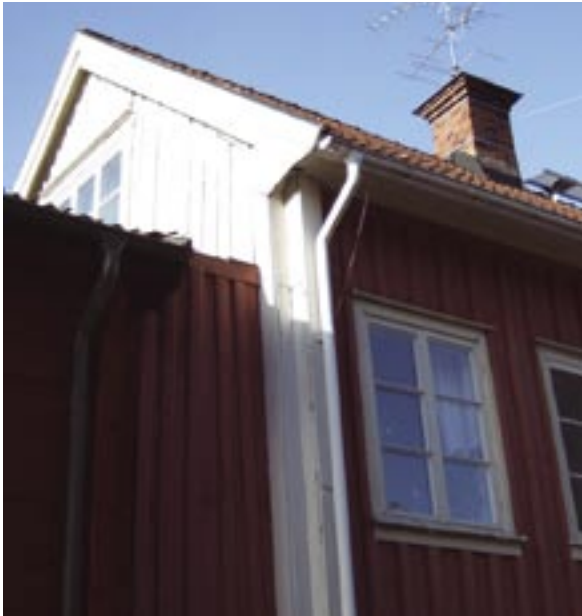
Fasader som visar de två olika färgsättningarna, den exponerade och mindre exponerade

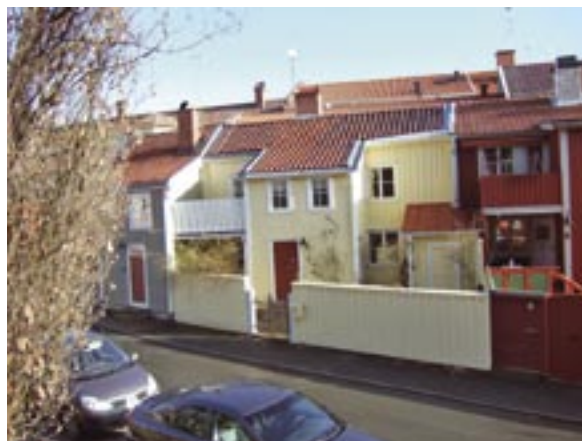
Fasad mot Färgaregatan

Byggnaderna är timrade och takbeläggningen består av enkupigt lertegel. Huvudentrén är från gata. Fasaden på Boktryckaren 9 bestod före renoveringen av hyvlade och fasspontade bräder. Under denna fasspont satt originalpanelen från 1832 kvar, vilken frigjordes och kompletterades med ny lockbräda. En bit av lockbrädeoriginalet återfanns under fasspontbeklädnaden. Boktryckaren 10 har kvar sin originalpanel sedan tidigare. Hela den ursprungliga stommen är intakt. Målsättningen för renoveringen var att behålla så mycket som möjligt av originalutförandena och endast åtgärda bristerna. Se vidare

restaureringsrapporten. Fasaderna är målade med linoljefärg. Gårdsmiljön är förändrad och sentida. Originalfönster har renoverats av fönsterhantverkare och innanfönster har monterats på gångjärn. Foder och socklar har invändigt kompletterats med motsvarande profiler. Allt fönsterglas är original. Samtliga ytterdörrar är nytillverkade i sentida konstruktion. Takbeläggningen är enkupigt lertegel.

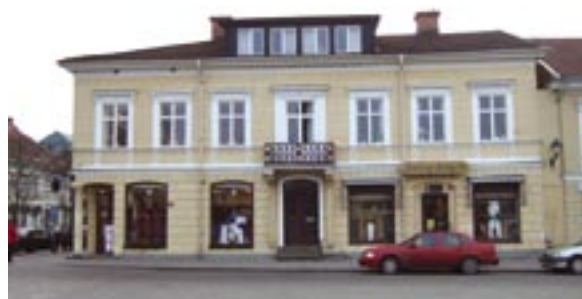
Fasad mot Stora Torget

Stora Torget – Södra Storgatan ett tvåvåningshus med grågul revetering, gråputsad sockel. Butiker i bottenvåningen, gröngrå tre rutor höga fönsterbågar med losholz i övervåningen, vita listverk, vitputsade foder, vitt våningsband, kraftig rusticering i bottenvåningen, finare i övervåningen. Sadeltak med plåt. Källare under huset.

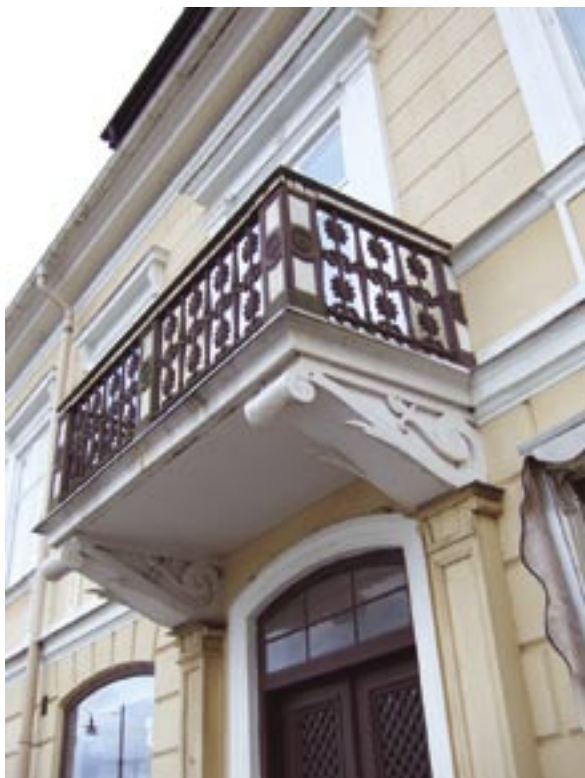
Balkong mot Stora Torget

Balkongerna mot torget och Södra Storgatan har räcke av gjutjärn. Mot Södra Storgatan bärs balkongen av gjutjärnskonsoler medan balkongen mot torget bärs av konsoler av trä i jugendornament vilande på en stiliserat joniskt kapital. Entrédörrarna till bostäderna förefaller vara oförändrade sedan 1857.

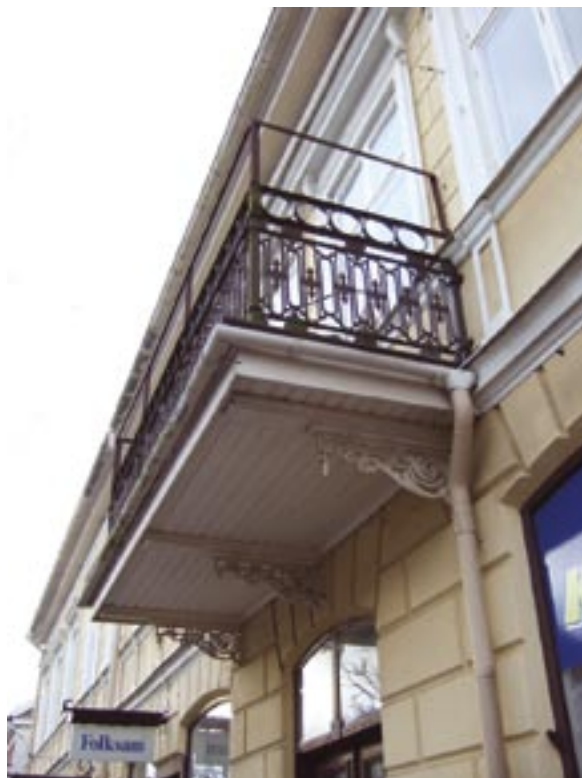
Balkong mot Södra Storgatan

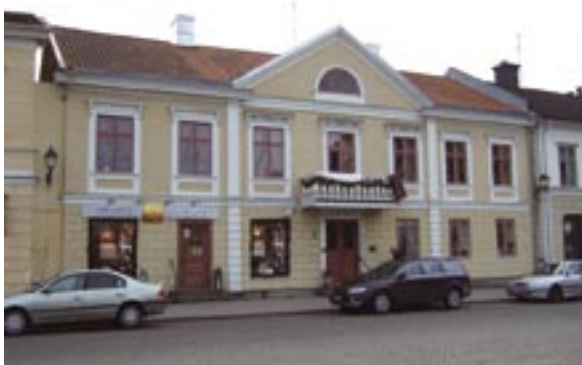
Fasad mot Stora Torget

Huvudbyggnaden är uppförd i timmer. Fasaderna är reveterade och bottenvåningen är mot torget rusticerad med kvadratmönstrad slätputs. Mellan våningarna löper en profilerad gesines. Frontespisen bärs på två pilastrar. Frontespisens röste har ett spröjsat lunettfönster med tre lufter. Omfattningarna kring fönstren på övervåningen är profilerade och överstyckena har en konsoluppuren överdel. De tre mittfönstren i övervåningen har överstycken med festonger.

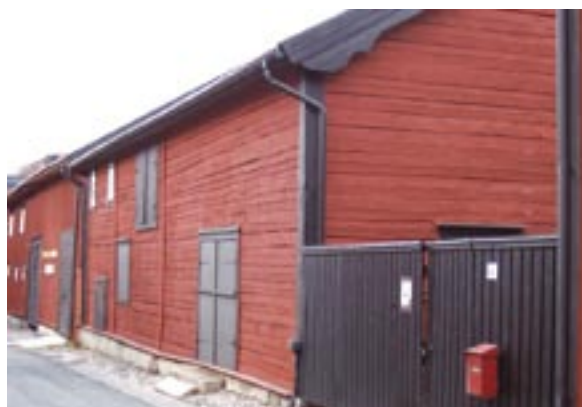
Fasad mot Guldsmedsgränd

mot Guldsmedsgränd är opanelat medan de övriga har locklistpanel. Fasaderna är rödfärgade. Gården är helt sluten gentemot omgivande gårdar ge-

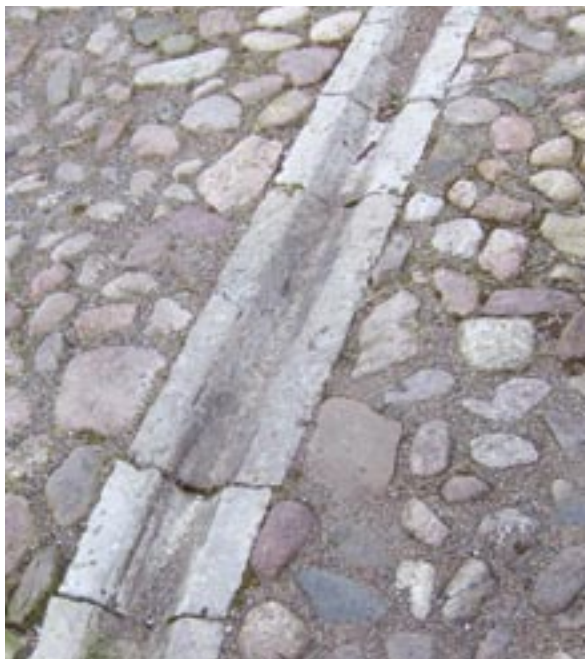
Rännal

nom plank och port mot gränd. Gården är belagd med fältsten och rännalar i huggen kalksten och förefaller ursprungliga.

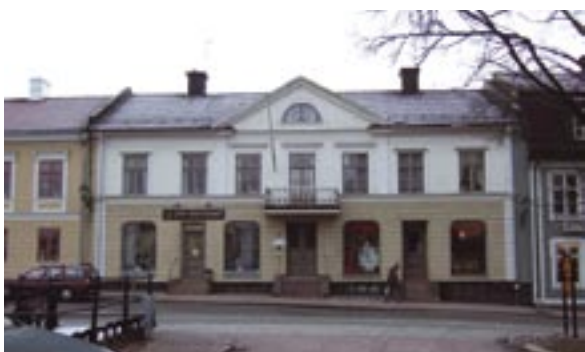
Fasad mot Stora Torget

Utmed Södra Kyrkogatan ett tvåvåningshus ned grå revetering i rustikimitation i bottenvåningen, skär revetering i övervåningen, bruna tre höga fönsterbågar. Vitputsade foder och lister. Frontespis med halvrunt fönster. Sadeltak med plåt. Butiker i bottenvåningen. Kraftig gråstenssockel. På gårdens södra sida utmed gränden rödtimrat tvåvåningt magasin med grå lockribbpanel, under takfoten avslutad

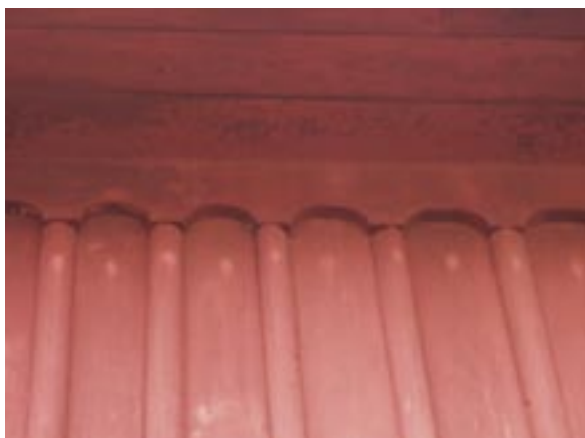
Fasaddetalj under takfot

med rundbågsfris. Körport från gränden, bruna dörrar och luckor, vita foder och listverk. Sadeltak med enkupigt tegel. Takkupa. Åt gränden med röd lockribbpanel. På gårdens västra sida ett starkt ombyggt tvåvåningshus.

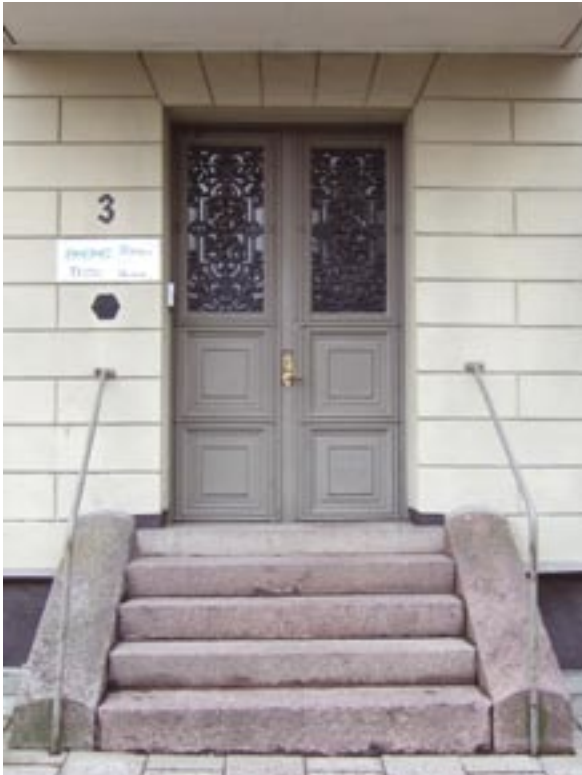
Ytterdörr mot Stora Torget

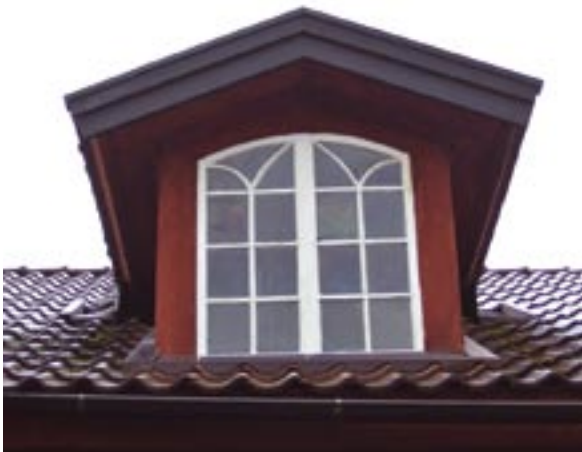
Fönsteromfattningarna är slätputsade. Byggnaden är ombyggd invändigt i sentida material. Gårdsbyggnaden utefter gränden i södra delen av fastigheten har fasader av locklistpanel. Takbeläggningsen av betongpannor. Takfallet mot norr har takkupa. I gårdsbyggnaden finns interiören av stall och förråd bevarat.

Takkupa mot norr på gårdsbyggnad

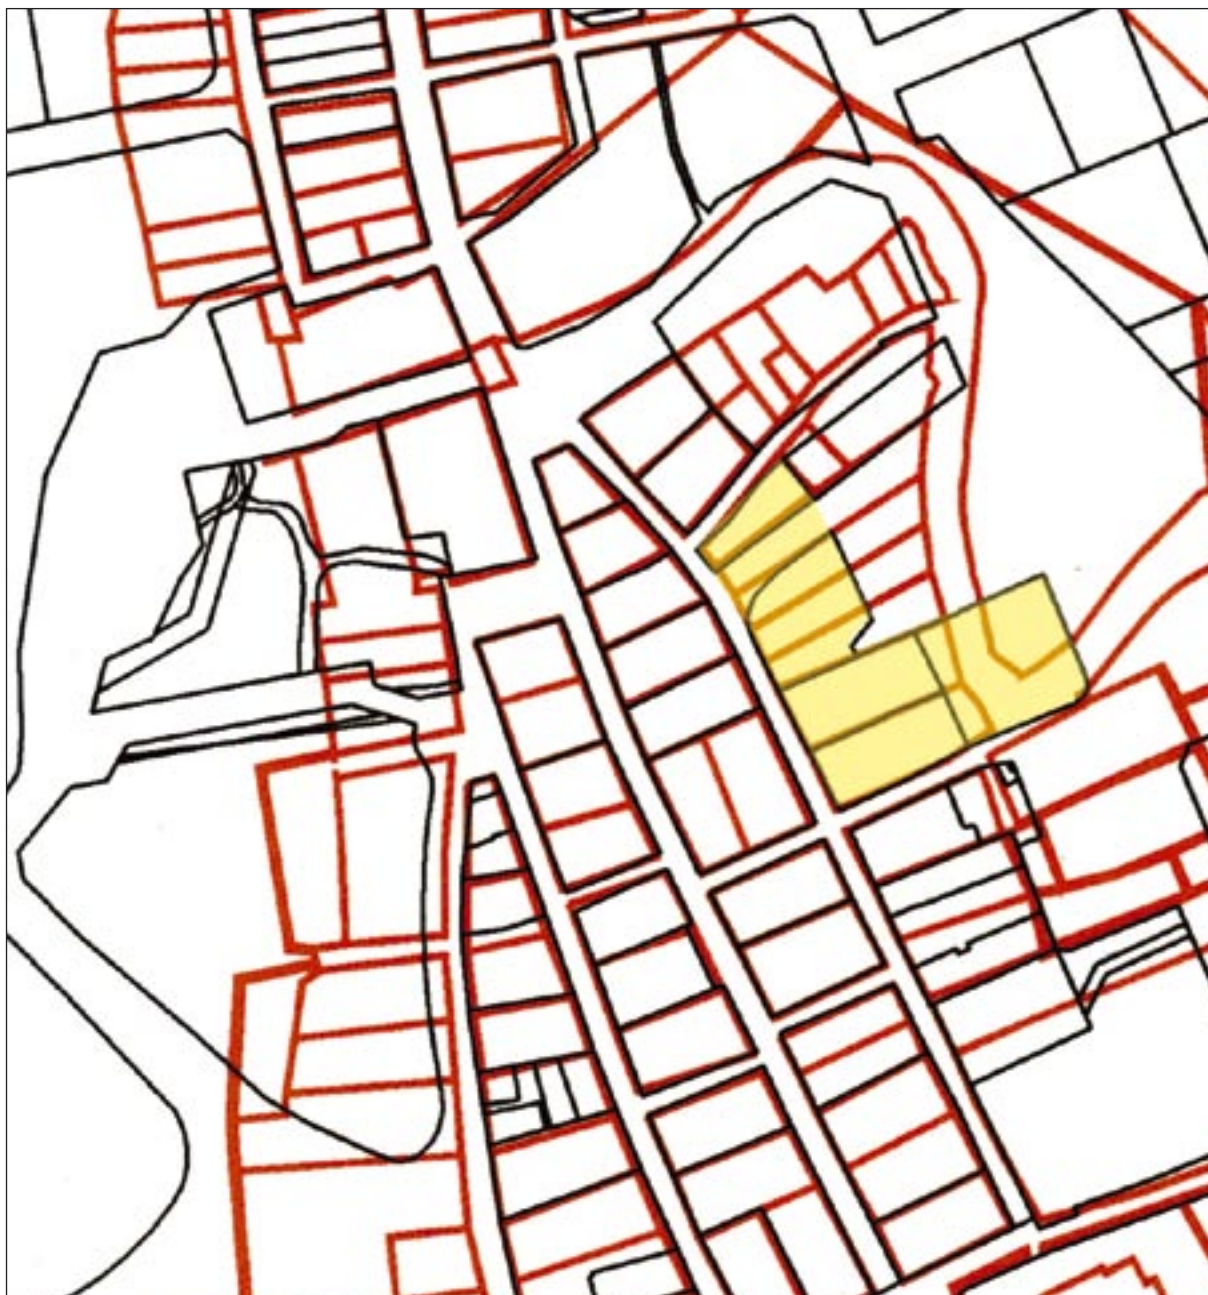
Utsnitt ur Dukers karta från 1697. Röda linjer visar 1697 års tomtränser. Svarta linjer visar nuvarande tomtränser.

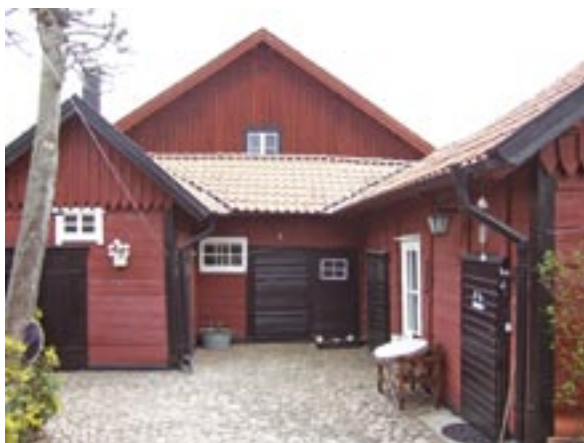
Uthusbyggnaden har exteriört inte förändrats i nämn-värd grad. Gavelröstena har sicksackmönstrad locklist-panel. Invändigt är inrymt garage, västuga och förråd. Gården är belagd med fältsten.

Fasader mot väster och norr

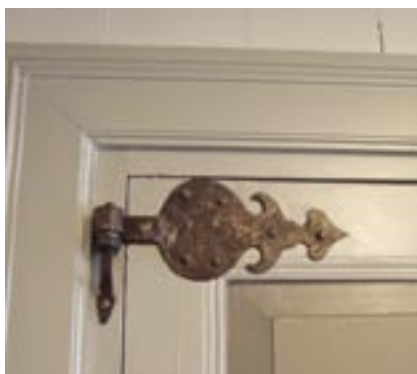
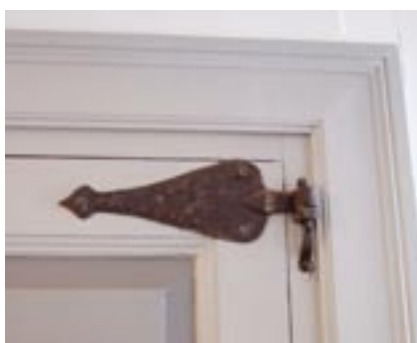
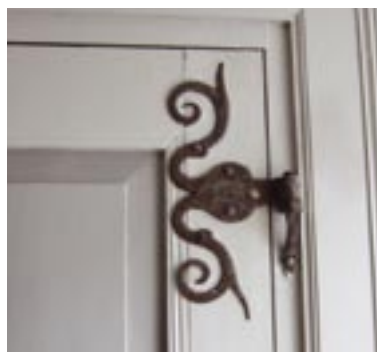
Dörrgångjärn i entréhall

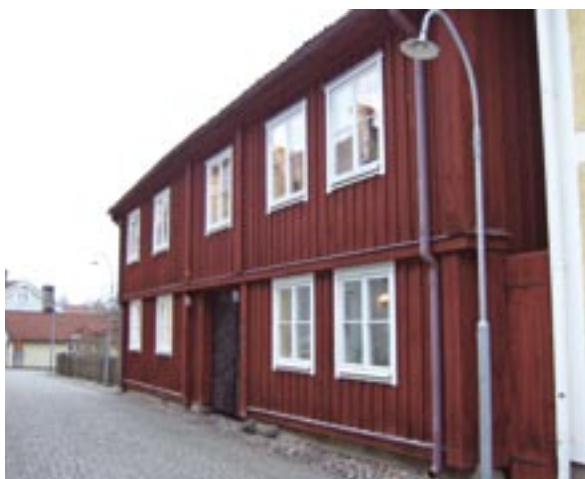
Fasad mot väster

Utmed Arendt Byggmästares Gata ett tvåvåningshus med gul lockribbpanel, grå spritputsad källarsockel, bruna två rutor höga sena fönsterbågar i bottenvåningen, två och tre rutor höga i övervåningen. Vita foder, listverk och knutbräder. Sadeltak med tvåkupigt tegel. Körport genom husets mitt med profilerade, tjärade porthalvor. Övervåningen utkragad. I porten dörrar med gamla beslag.

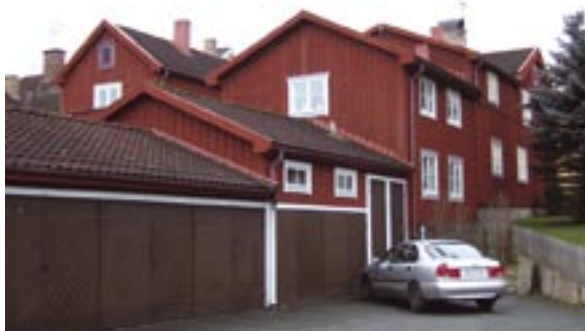
Fasad mot norr

På gårdens södra och norra sidor, i vinkel mot bostadshuset motbyggda tvåvåninga boningshus med gul lockribbpanel, grå spritputsad gråstenssockel, bruna och vita två rutor höga fönsterbågar med 1700-talsbeslag. Hopbyggda med boningsvinklarna en- och tvåvåninga uthus med gul lockribbpanel. Pulpettak och sadeltak med enkupigt tegel. Kullerstensatt gård. På gårdens östra sida ett tvåvåning stort gårdshus med gul lockribbpanel, gråbruna två rutor höga fönsterbågar i bottenvåningen, tre rutor höga i övervåningen. Sadeltak med enkupigt tegel. Brun dörr med överljus.

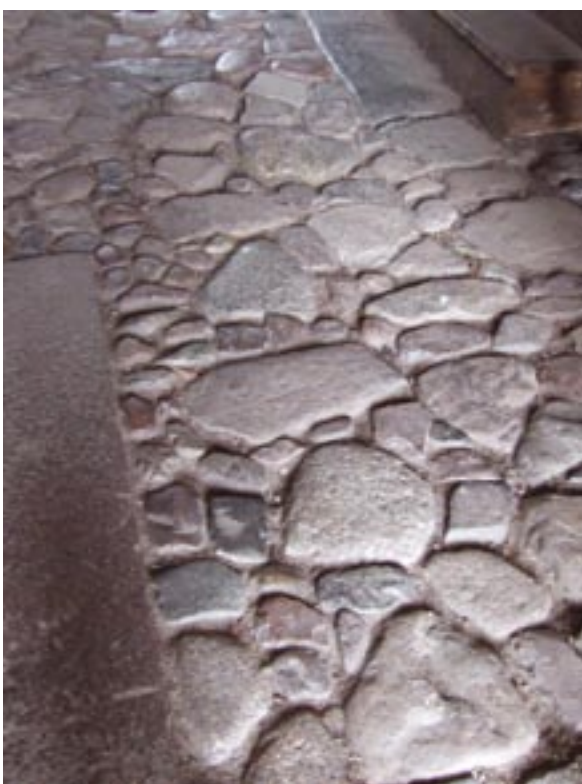
Gårdsbeläggningen, även om den troligen blivit omlagd i samband med ledningsarbeten, förefaller vara ursprunglig.

Markbeläggning i portlider

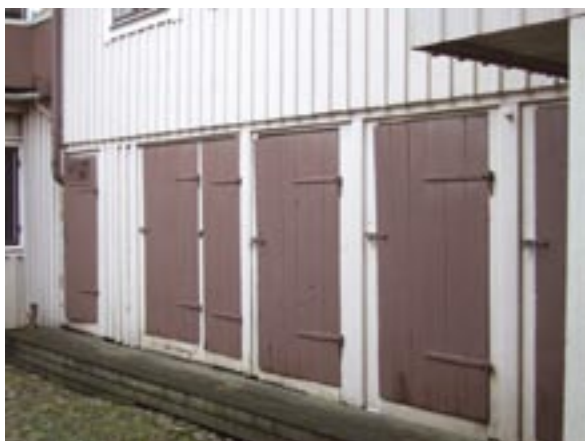
Inne på gården finns utedassen kvar. Två vindsfönster i den norra huslängan förefaller ha medeltida/ålderdomliga glasrutor. Fasaden på denna byggnad förefaller vara mycket gammal. Under takfoten utefter Norra Storgatan sitter en dekorativ tandsnittsråd. På fasaden mot Norra Storgatan sitter foder runt fönster och fasadpanel i samma liv, vilket indikerar att fodren är ursprunglig från tiden då byggnaden uppfördes. Fasadpaneler är original. Gårdsbeläggningsen är fältsten och kalkstensplattor och förefaller ursprungliga.

Gårdsförråd och utedass

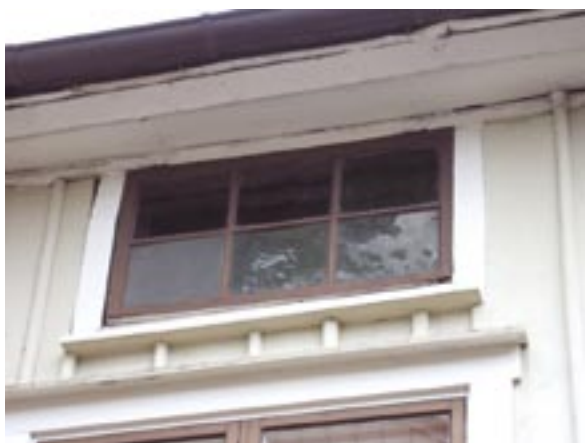
Ålderdomligt glas i vindsfönster

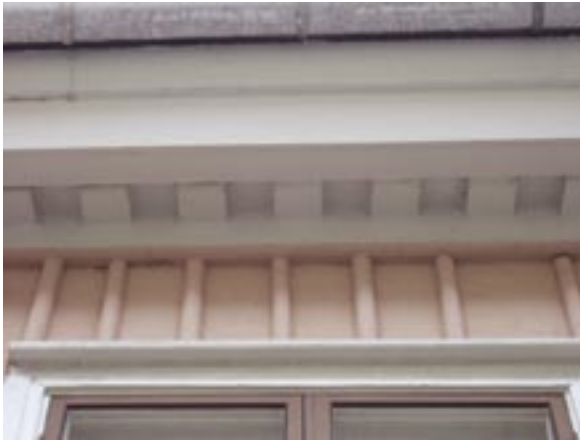
Tandsnittsdekoration under takfot mot Norra Storgatan

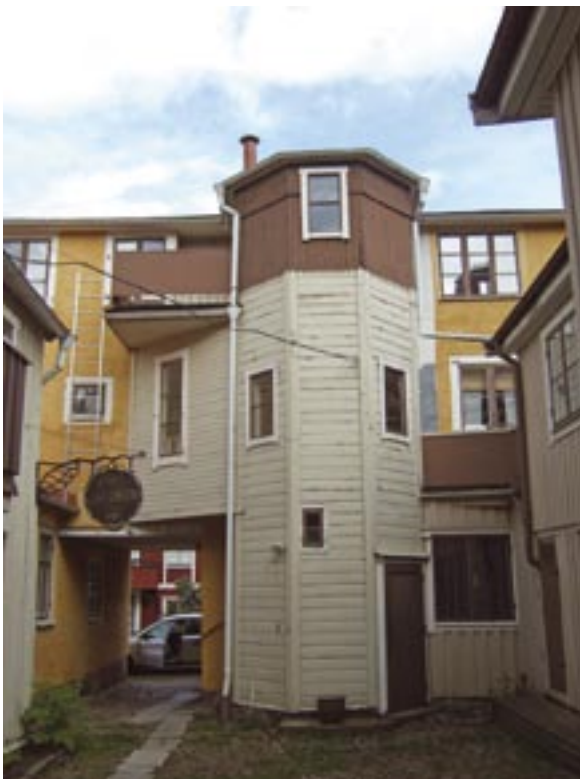
Fasad mot väster

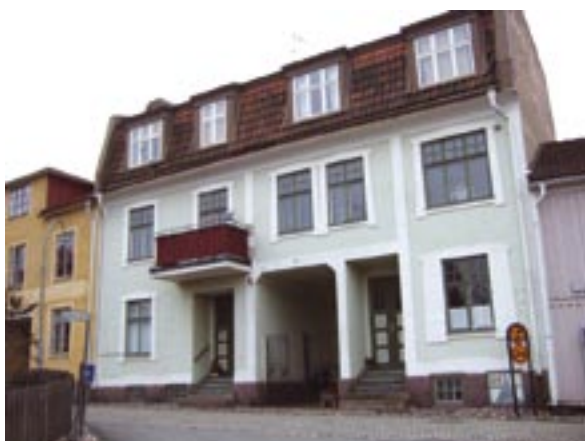
Fasad mot Arendt Byggmästaregata

Byggnadernas tillkomst har inte gått att fastställa. Fasaderna mot Norra Storgatan tillhör eklekticismen (stilblandningsperioden) från senare delen av 1800-talet medan fasaden mot Arendt Byggmästaregata tillhör jugendperioden, dvs. strax efter sekelskiftet 1900.

Byggnaderna är sannolikt uppförda i timmer. Fasaderna är utförda i hyvlad fasspont med undantag av fasaden mot Arendt Byggmästares gata, som är putsad. Takbeläggningen på byggnaden utefter Norra Storgatan och gårdsbyggnaderna är tvåkupigt lertegel medan byggnaden utefter Arendt Byggmästares gata är enkupigt lertegel.

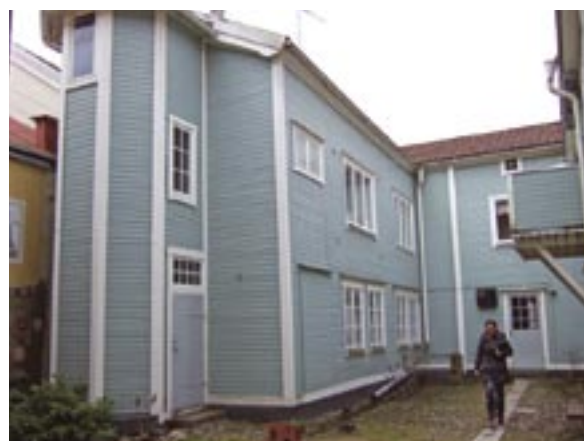
Fasad mot norr och öster

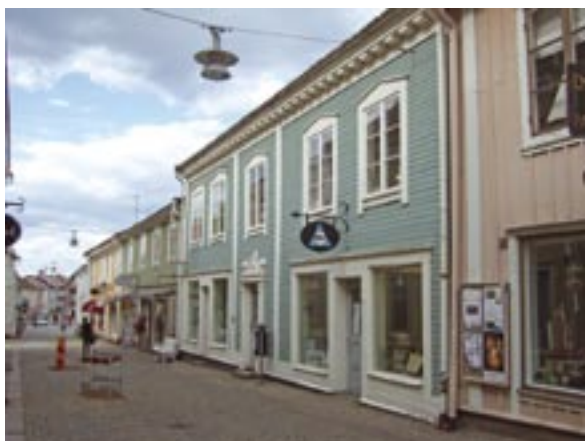
Fasad mot Norra Storgatan

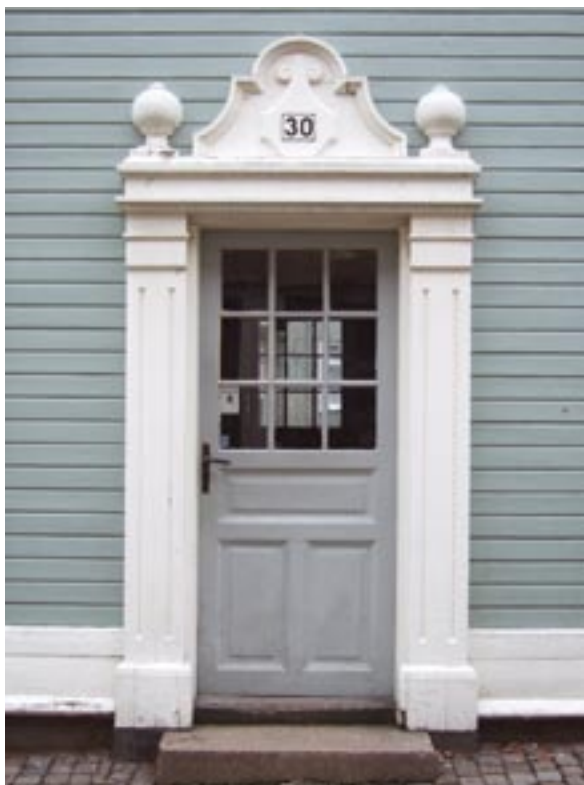
Entrédörr mot Norra Storgatan

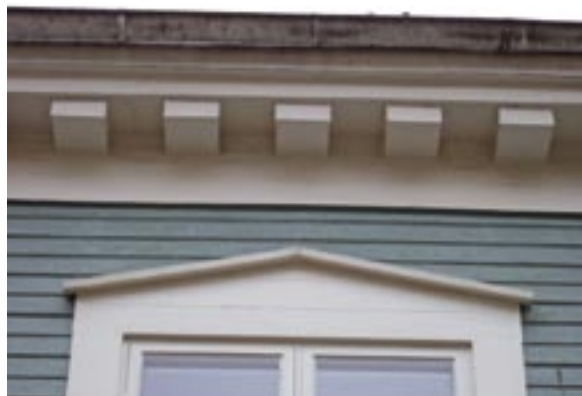
Tandsnittsdekoration under takfot mot Norra Storgatan

Det är sannolikt att byggnadens stomme är äldre än vad fasaderna ger sken av. Fasaderna är original sedan tillkomsten, troligen senare delen av 1800-talet respektive tidigt 1900-tal. Gårdsbeläggningen är fältsten.

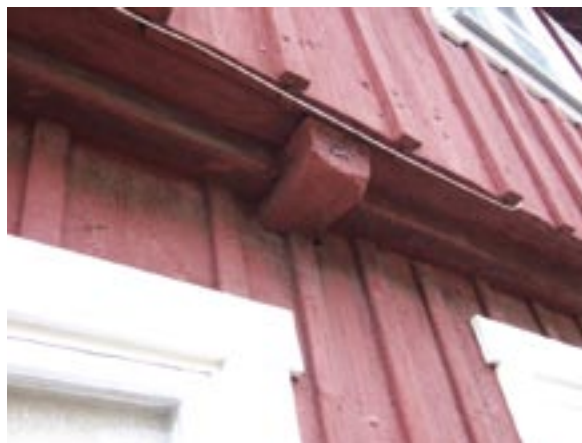
Detalj av den s.k. skunken på fasad mot Arendt Byggmästaresgata

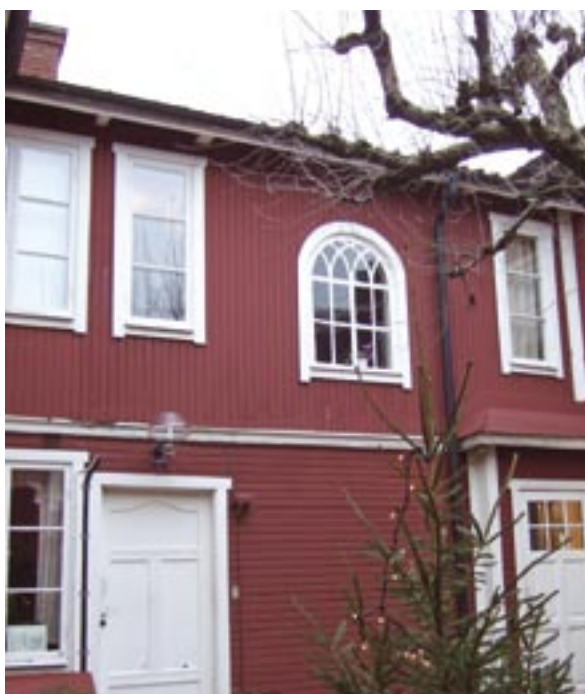
Fasad mot öster

Byggnaderna är med stor sannolikhet timrade. Takbeläggningen är betongpannor. Utefter brandmuren mot söder ligger fastighetens utedass. Timringen i portlidret och knutarna är ålderdomliga. Flera visuella signaler ger 1600-tal för byggnadskroppen mot öster. Byggnaderna mot norr och väster kan vara från samma tidpunkt men förändrade under sent 1800 alternativt tidigt 1900-tal. Foder runt fönster mot Lilla Torget ligger i samma liv som fasadpanelen, vilket talar för, att fodren kan vara samtida med byggnadskroppen. Port mot Arendt Byggmästares gata förefaller vara av samma ålder som byggnadskroppen. Gårdsbeläggningen är fältsten och förefaller vara ursprunglig.

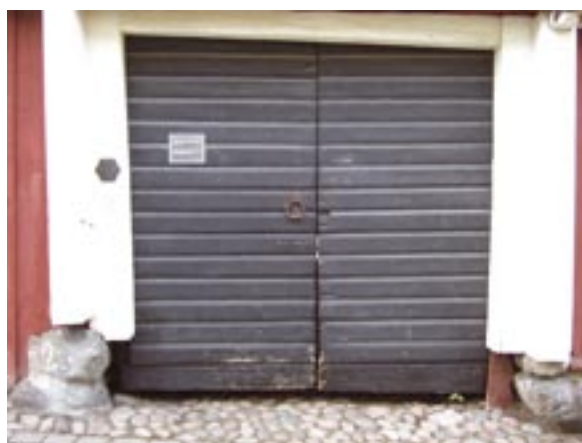
Port med smitt dörrhandtag mot Arendt Byggmästaresgata

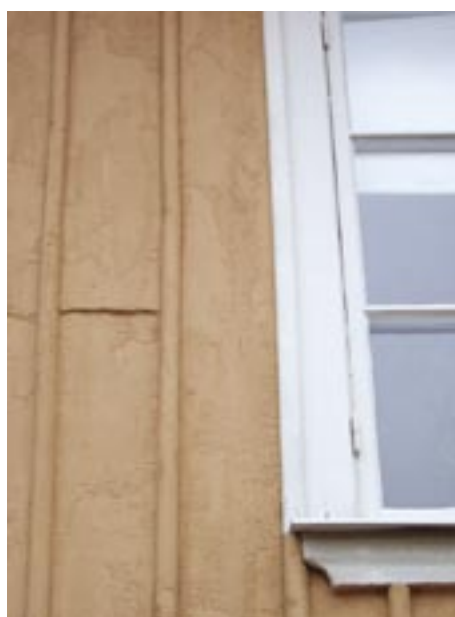
Fasaddetalj som visar att fasadpanelen ligger i samma liv som fönsterfodret

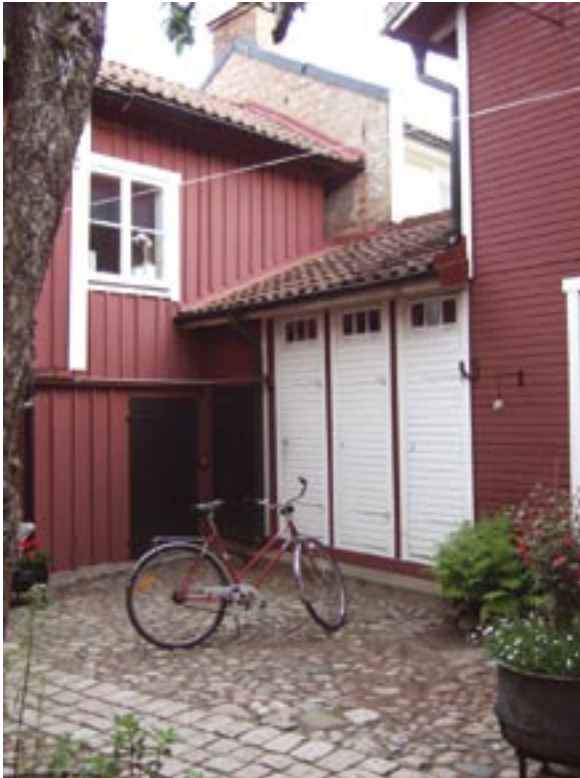
Gårdsförråd och utedass

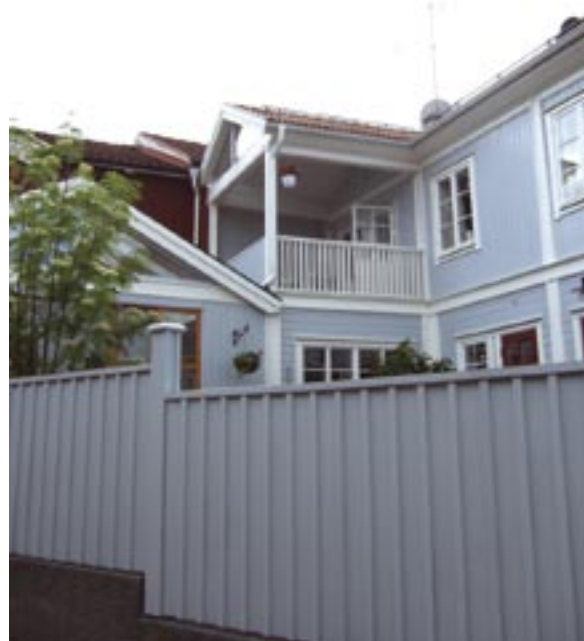
Plank och fasad mot öster

mot Norra Storgatan och den öppna platsen mot norr får i princip det utseende de hade före skyltfönstrens tid (fotodokumentation). Avvikelsen består i att två fönster, av plantekniska skäl är igensatta samt en ytterdörr. Alla fasadytorna erhöll nytillverkad hyvlad panel men alla profiler är identiska med ursprunget. På gården uppfördes utefter södra tomtgränsen 2000 en inglasad uteplats samt en takförsedd balkong. Planket utefter Arendt Byggmästares gata tillkom 1988.

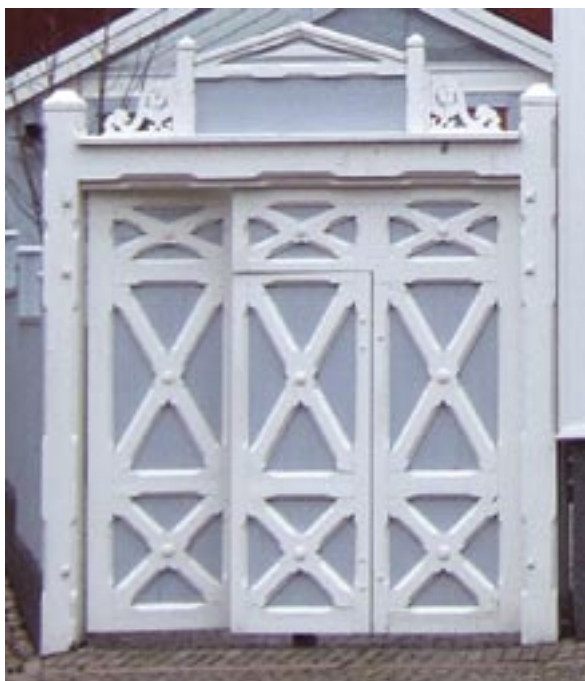
Port mot norr.

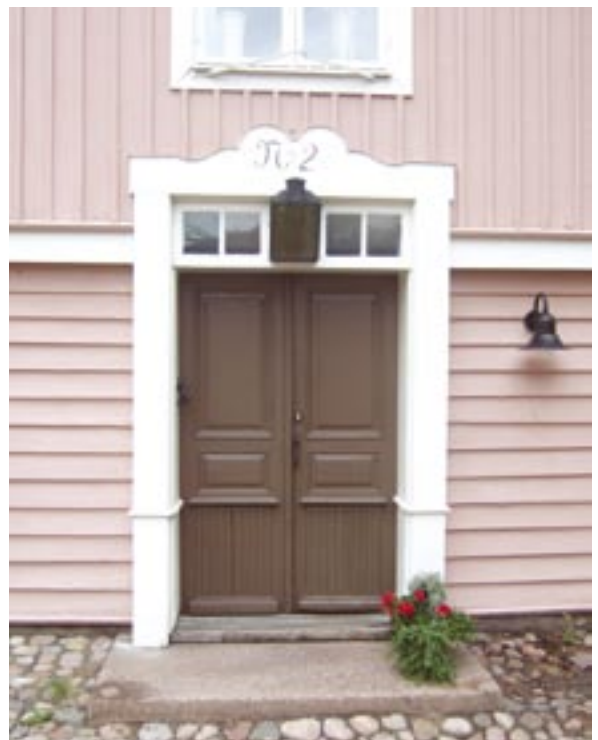
Entrédörr mot Lilla Torget

Skyddsvärt är byggnadens exteriör inklusive ytterdörr med fastighetsnumret och belysning, den bärande stommen, byggnadens rumsindelning och äldre inredningsdetaljer.

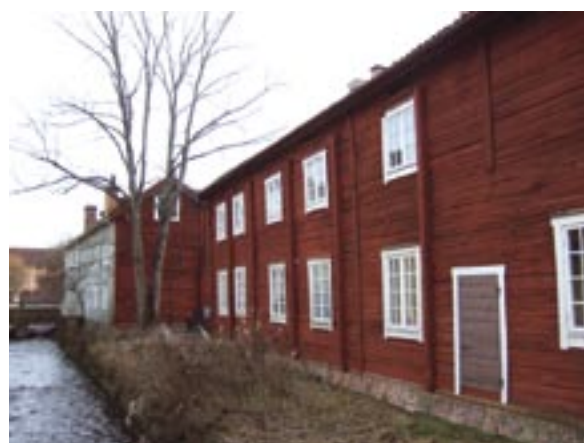
Fasad mot norr

Byggnaden är timrad och takbeläggningen är enkupigt lertegel. Grundläggningen är i dag platta på mark med isolerad och putsad sockel. Fönster i hela byggnaden är nytillverkade med kopplade bågar i utseende lika befintliga. Vid ombyggnaden 1989 förändrades exteriören endast marginellt och bestod i princip i att två portar ersattes med ett fönster och ytterdörr.

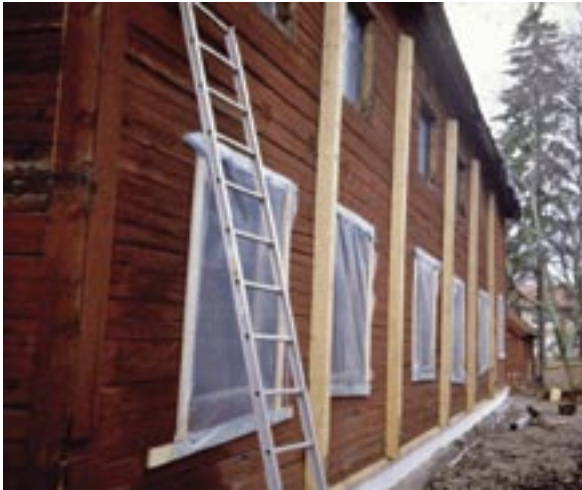
Restaurering av fasaden mot norr 1989

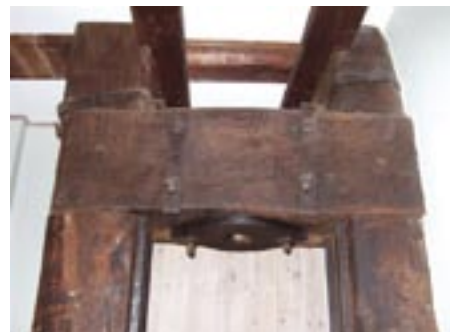
Foto av vadmalspress på bottenvåningen

- Byggnadens exteriör vad avser den arkitektoniska uppbyggnaden och materialet.
- Delar av vadmalspress och stolpverk.
- Bärande befintliga väggkonstruktioner.

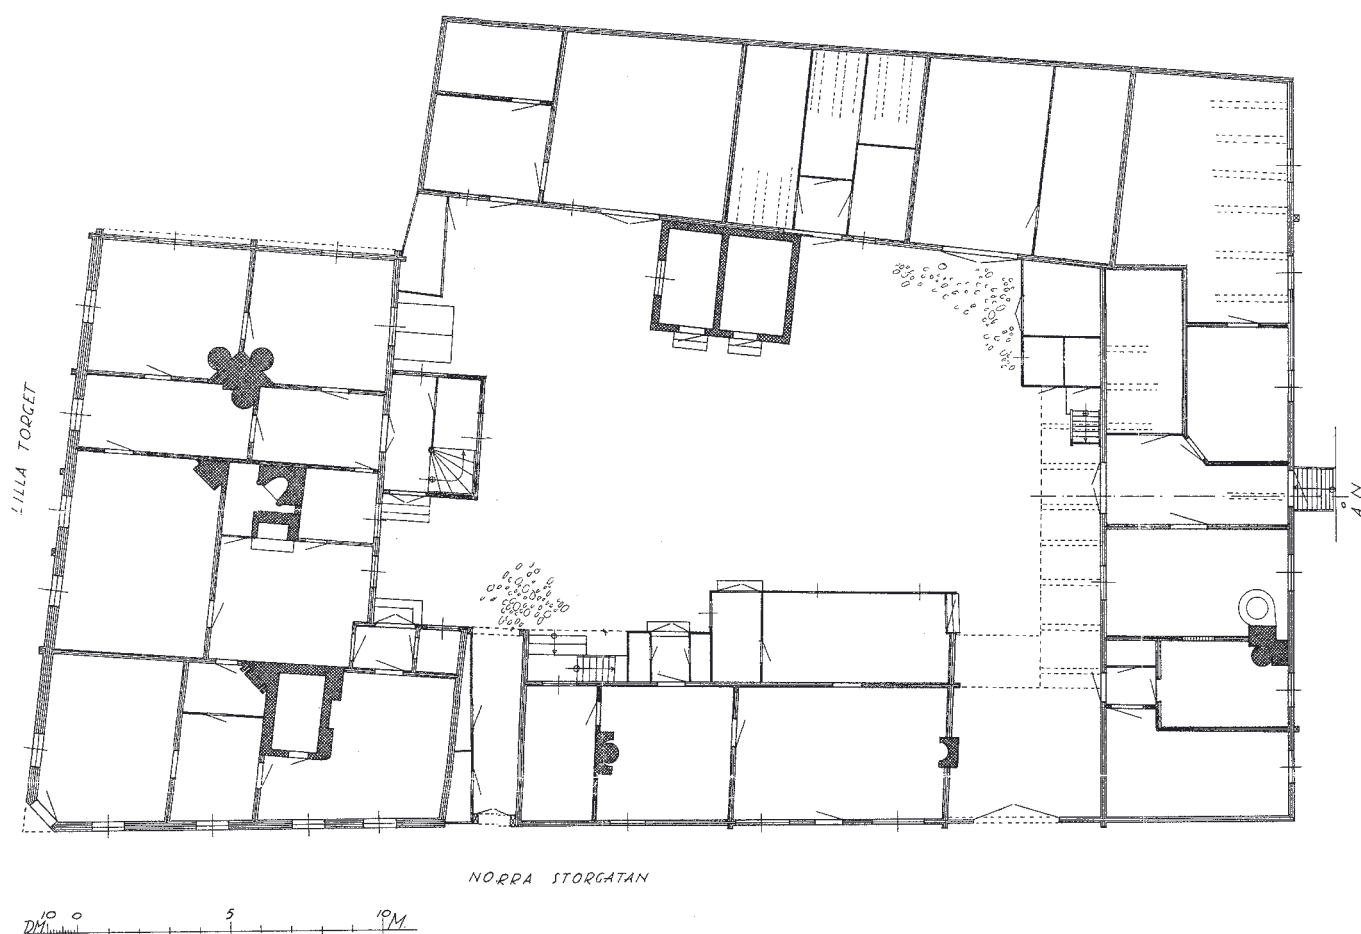
Nordiska museets uppmättningsritning 1929-33

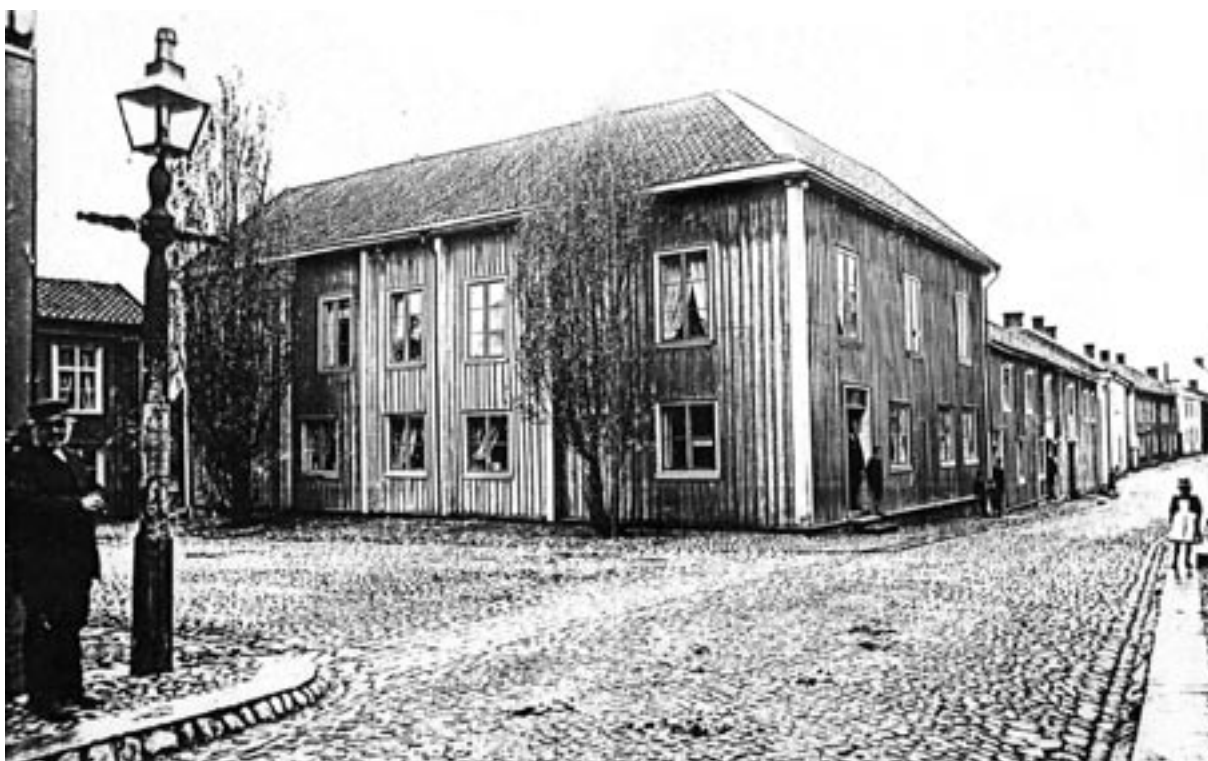
Fasader mot Lilla Torget och Norra Storgatan ca 1890

Samma fasader 2008. Bilderna är tagna med 40 resp. 80 års mellanrum men det är förvånansvärt lite som skiljer dem från varandra

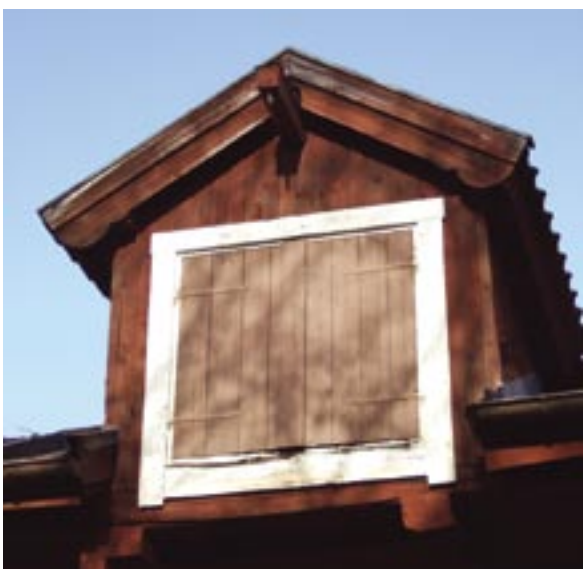
Takkupa på fasad mot söder
