Byggnadsminnen i Eksjö stadskärna

Kulturhistoriskt handlingsprogram för Eksjö stad i fyra delar
Programmet antaget av kommunfullmäktige 25 mars 2010

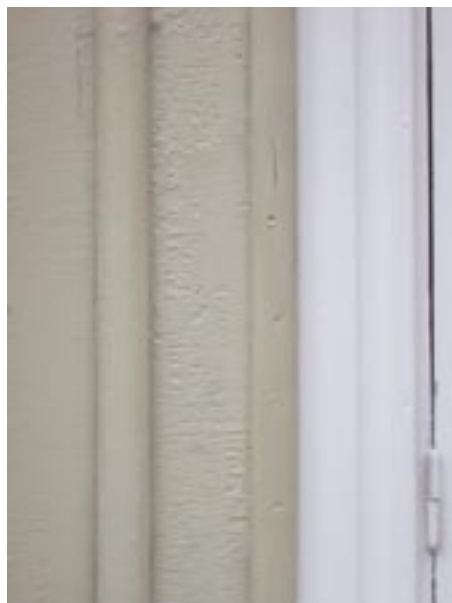
Fasaddetalj som visar panel och foder i samma liv

Samtliga byggnader är timrade och utan utstående knutskallar. Alla tak är åstak. Fasader mot gata och torg består av stående handhyvlad panel med locklist. Fasaderna är målade med ljus linoljefärg. Fasadpanelen är oförändrad sedan tillkomsten. Samtliga fasader mot gården, torgbyggnadens västra sida och västra byggnadens fasad mot väster är rödfärgade. Alla fönster och omfattningar är vitmålade.

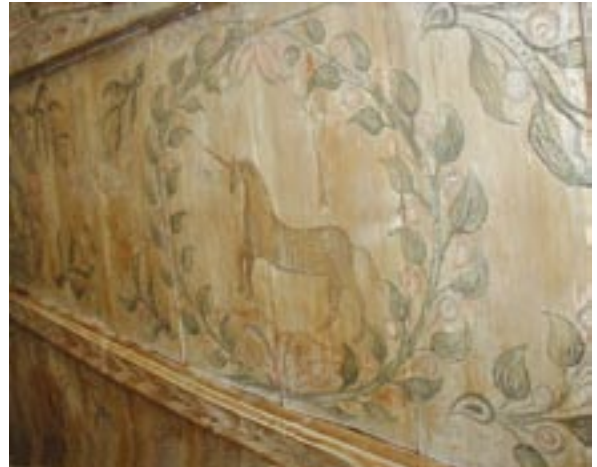
Takmålning i lägenhet i bottenvåning

Fasaden mot Norra Storgatan och Lilla Torger är enkel nyklassicism, vilken framträder främst genom fönsterplaceringen, portomfattningen och den ljusa färgsättningen. I lägenheten på bottenvåningen mot Lilla Torget finns tak- och väggmålningar, daterade omkring 1700. Taket är troligen målat av Eksjömålaren Petter Erlandsson Wadsten. Mellan vägg- och takmålningarna finns en viss diskrepans. Det är troligt att de är utförda av olika må-

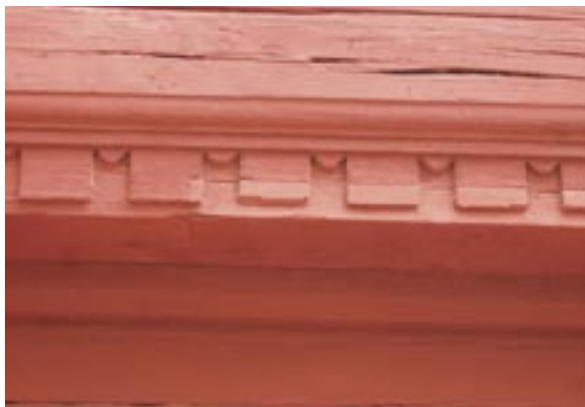
Ornamenterat tandsnitt på den utskjutande stocken på fasaden.

Byggnaderna är i huvudsak timrade. Taken är beklädda med enkupigt lertegel. Byggnaderna har genom åren genomgått ett flertal interiöra ombyggnader. Fönstren utbytta i sentida material och konstruktion. Byggnaden är uppbyggd med en utkragande andra våning. Den utkragade nedre stocken är ornamenterad med ett s.k. tandsnitt, vilket har sina rötter i renässansen. Sannolikt har det tillkommit under första halvan av 1600-talet. Tandsnittet löper runt hela den ursprungliga byggnaden. Gården är asfalterad och utan kulturhistoriskt värde.

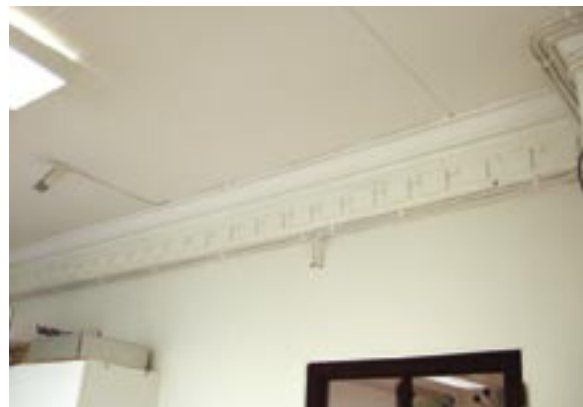
Samma tandsnitt invändigt på väggparti som tidigare varit yttervägg.

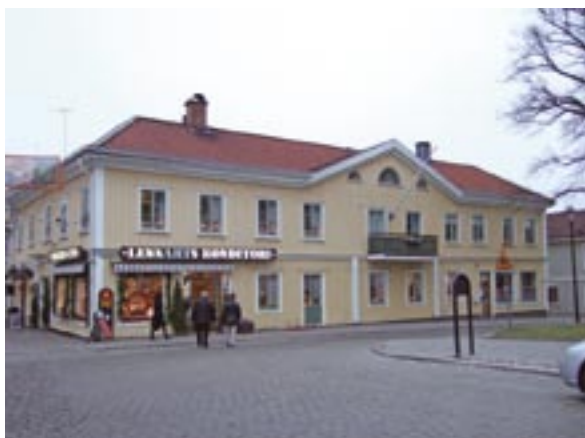
Fasad mot Stora Torget

Trots att byggnaden genomgick en omfattande renovering har fasaderna kvar en stor del av sitt ursprungliga utseende. Avvikelsen består i skyltfönstren i det sydvästra och sydöstra hörnet. Fasaderna har en utformning i form och skala som överensstämmer med övrig bebyggelse inom området.

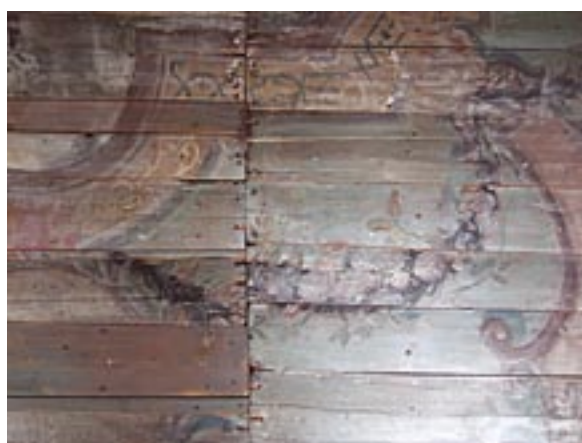
Nuvarande byggnad har sannolikt tillkommit genom en omfattande om- och tillbyggnad 1830. Det är troligt att byggnaden ursprungligen har uppförts på sent 1600-tal eller tidigt 1700-tal. I samband med en mindre fasadändring 2002 gjordes en dendrokronologisk analys av timret i en fönsterbröstning. Fällningsår för timret daterades till 1705 -1706. Byggnaden innehåller flera takmålningar. Målningarna i caféet sitter troligen inte på sina ursprungliga platser, utan kan ha blivit omplacerade. Takmålningarna på andra våningen är delvis skadade på ett sätt som antyder att även de kan blivit omplacerade.

Takmålning på andra våningen. Fotot visar att delarna kan vara omplacerade

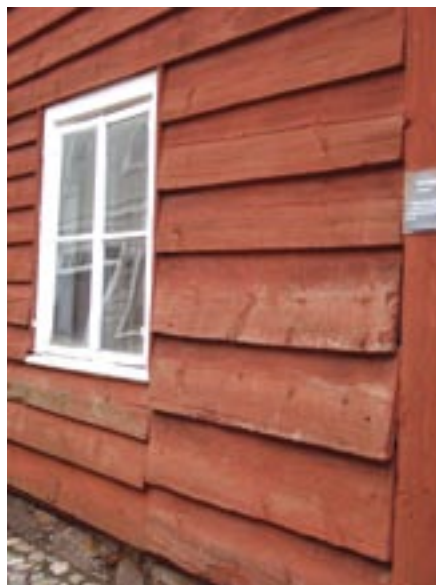
Byggnad 1, 2, 4, 8, och 9 är timret obeklätt medan byggnad 3, 5, och 6 är panelade med stående bräder och lockläkt och byggnad 7 är hyvlad liggande fasspont. Byggnad 3 har s.k. brädor på förvandling mot Arendt byggmästares gata, en ålderdomlig och ovanlig fasadbeklädnad. Portar, dörrar och luckor förefaller överlag vara ursprungliga. Fönster är utbytta till sentida konstruktion (kopplade bågar) På en del fönsterbågar har monterats obrukbara 1600-talsbeslag, sannolikt från de ursprungliga fönstren.

Fasadbräder på s.k. förvandling mot Arendt Byggmästares gata

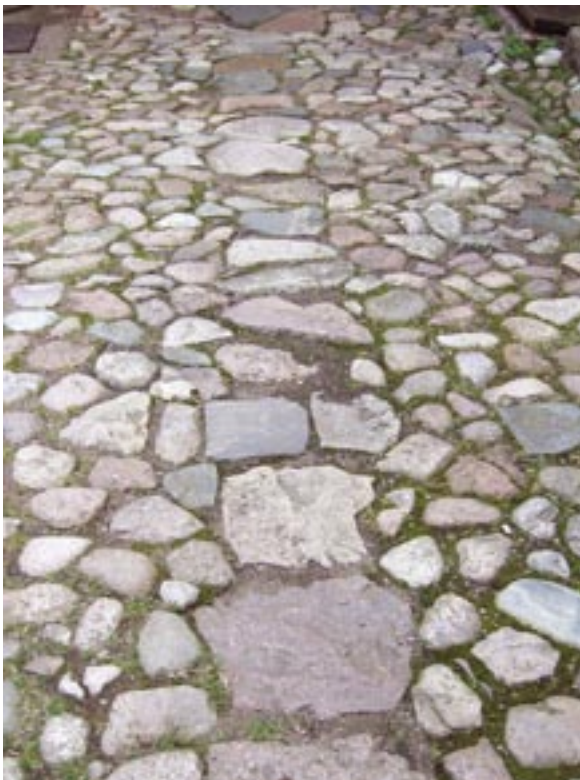
Gårdsbeläggningen består av fältsten och är ursprunglig.

Originalstenläggningen ut mot Arendt Byggmästares gata.

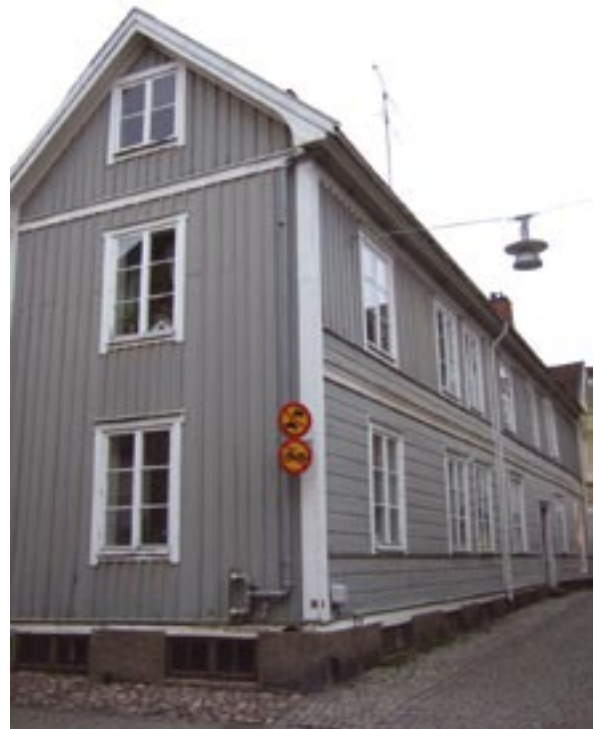
Fastigheten består av fyra byggnadskroppar, varav en är gårdsbyggnad i gräns mot kv Komministern 1. Fasaderna mot Norra Storgatan och Vaxblekaregränd är inte de ursprungliga. Nuvarande fasader torde tillkommit under slutet av 1800-talet. Samtliga byggnader är timrade. Byggnaderna utefter Norra Storgatan och Vaxblekaregränd har takbeläggning av tvåkupiga betongpannor, medan den östra uthusbyggnaden har lertegel och trapsprofilerad plåt. Port mot Arendt Byggmästares gata är ålderdomlig.

Fasader mot öster och norr

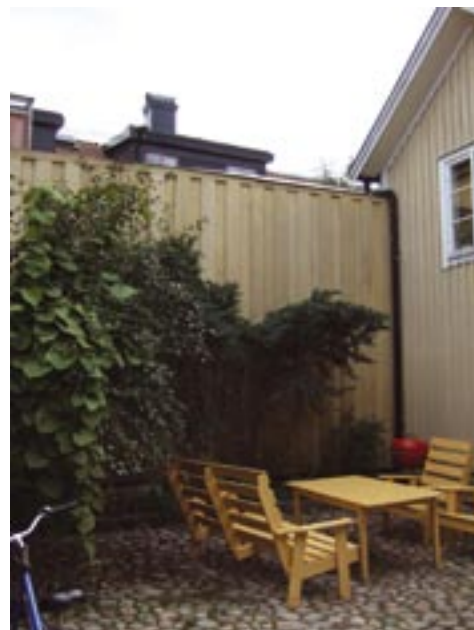
Plank i tomträns mot komministern 1 är ålderdomligt både till material och höjd på södersidan, medan brädorna är sentida på norrsidan. Gårdsbeläggningen är fältsten och gatsten. Beläggningen förefaller vara ursprunglig, med undantag av gatstenen.

Plank mot Komministern 1

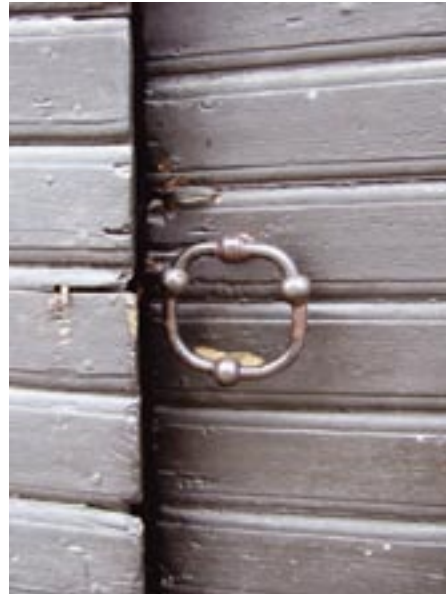
Portvred

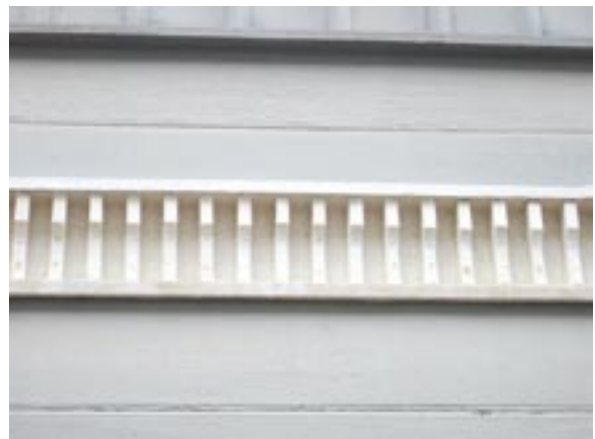
Snickeridetaljer på fasad mot norr

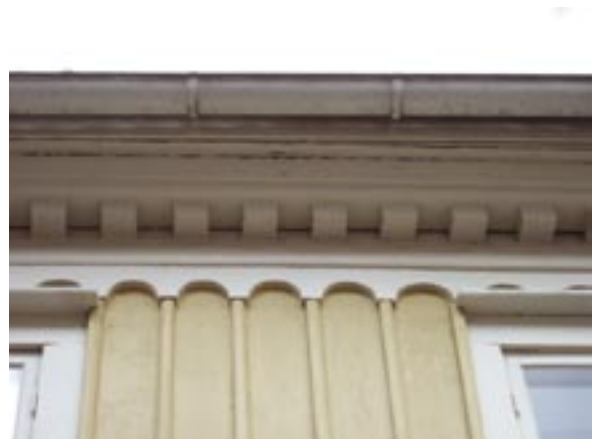
Snickeridetaljer på fasad mot Norra Storgatan

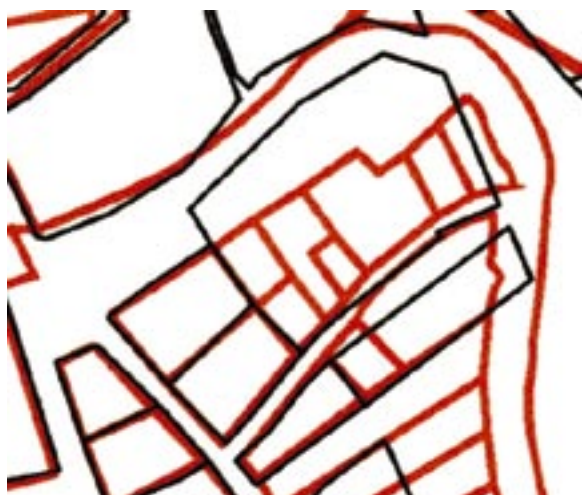
Utsnitt ur Dukers karta från 1697. Röda linjer visar 1697 års tomtgränser. Svarta linjer visar nuvarande tomtgränser.

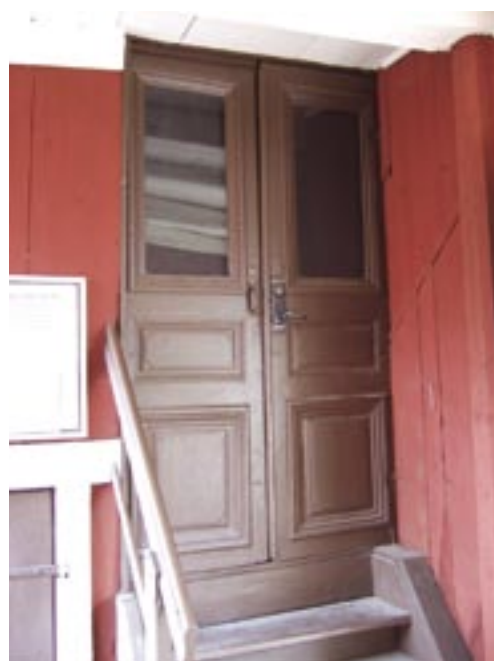
Dörr i portlider.

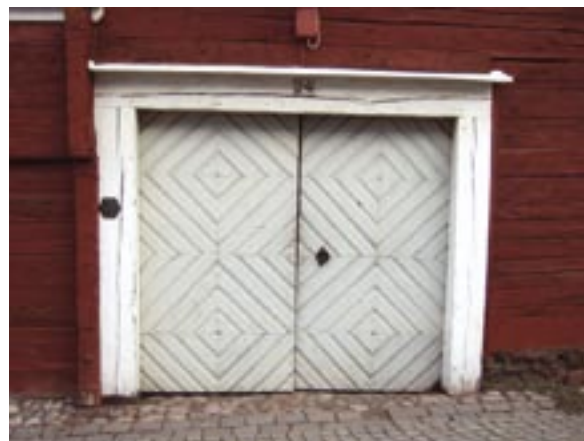
Port mot Arendt Byggmästares gata.

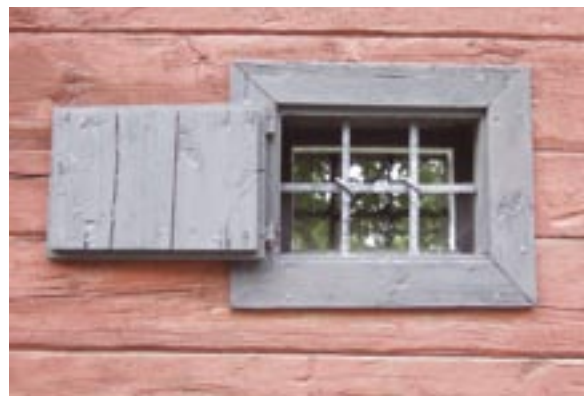
Ventilationslucka

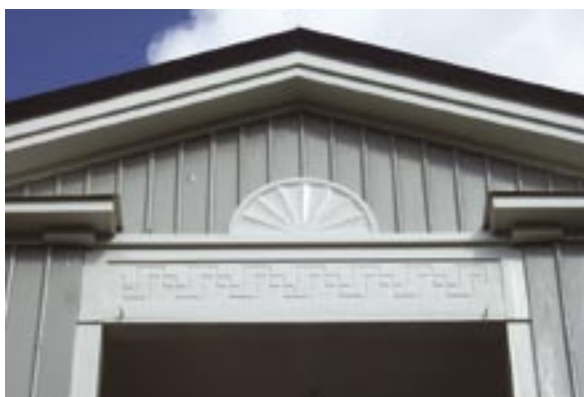
Detalj av frontespisen mot väster

Byggnaden är utförd i tidig 1920-talsklassicistisk stil med bl. a. exteriört burspråk, kolonner med palmbldskapitäl och festonger. Interiören har en genomarbetad klassicistisk fast inredning av hög kvalitet omfattande bl. a. spegeldörrar, foder, paneler, radiatorskydd, trägolv och trappsnickerier. Vid ommålning av fasaderna har kulörerna valts till pigmentet grå umbra på vita snickerier (fönster och övriga snickeridetaler) = 6A 36, för fasaderna = 3A 36.

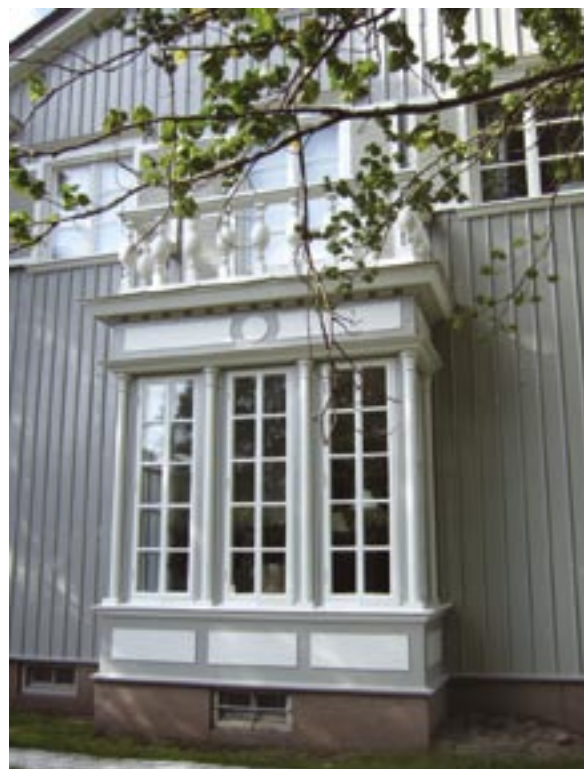
Burspråk mot söder

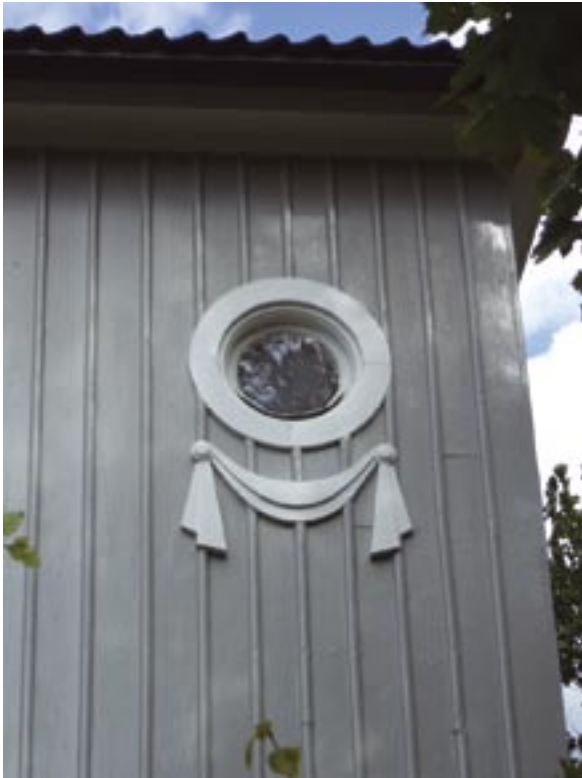
Fasaddetalj(festong) på fasad mot väster

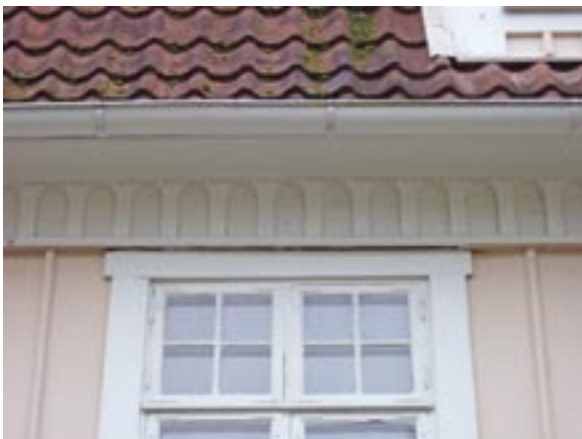
Löpande rundbågefris under takfoten mot öster på bostadsbyggnaden

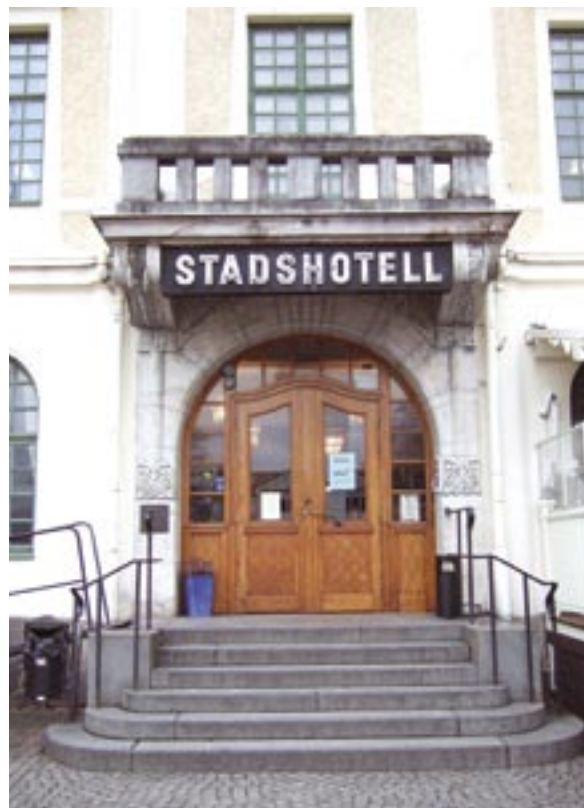
Entréparti mot Stora Torget

Arkitekt var G.A.Nilsson. Den klassicistiskt utformade fasaden ändrades till jugend. 1903 eldhärjades byggnaden, varefter den erhöll den exteriör den har i dag. Som stadshotell har byggnaden fungerat sedan 1929.

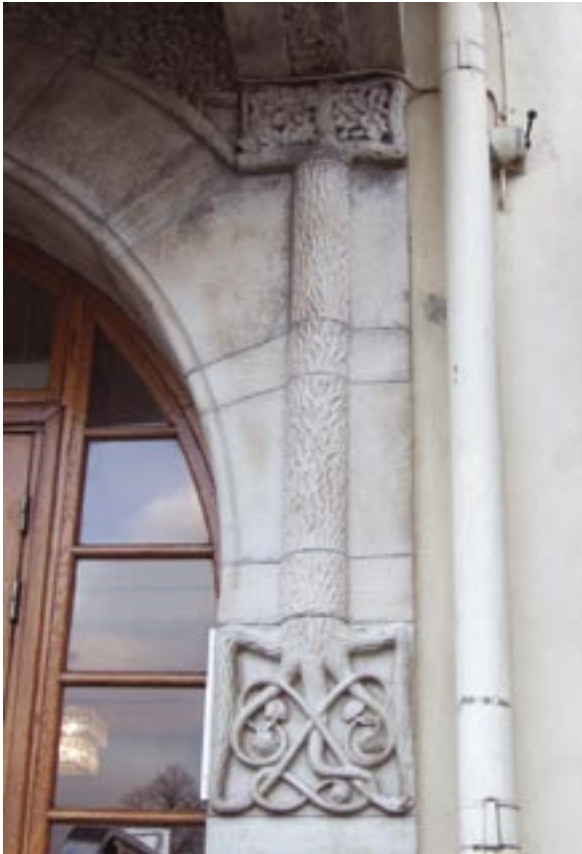
Detalj på omfattning kring ytterdörrparti

Byggnaden är uppförd av tegel men har bärande horisontella konstruktioner i trä. Fasaderna är putsade i grov stänkpuds och med slätputsade omfattningar, knutar och pilastrar. Takbeläggningen består av betongpannor. På taket är uppbyggt en tornhuv på fyra stolpar med vindflö-

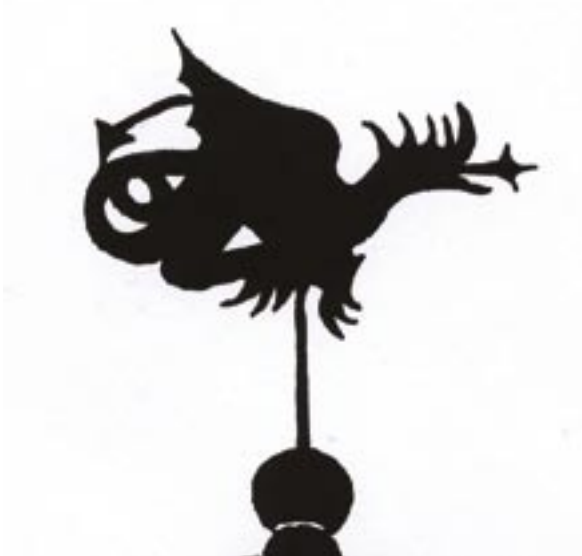
Vindflöjel

jel på taket föreställande eldsprutande drake. Huvudentré med omfattning samt balkongkonstruktion är starkt jugendinspirerade, utfört i kalksten. Sockel i stora, släthuggna granitblock. Alla fönster är original sedan 1903.

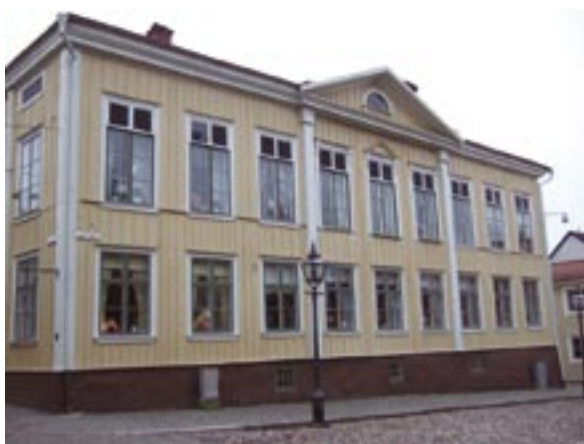
Nuvarande fasad mot Lilla torget

Handlaren Samuel Aschan köpte fastigheten 1828. Han genomförde en omfattande ombyggnad från grunden, vilken stod färdig 1830. Mot torget fanns då en huvudentré mitt på byggnaden. Fasaden mot torget försågs med en balkong sannolikt 1842 i samband med förbättrad danssalong på andra våningen. Byggnaden var då centrum för stadens nöjesliv med teaterföreställningar, dans och allmän sällskaplig förströelse. 1856 blev byggnaden husrum för de människor som förlorade sina bostäder i samband med stadsbranden. Härmed slutade dansen, teaterverksamheten och musiken. I samband härmed sänktes innertaket i danssalongen på andra våningen,

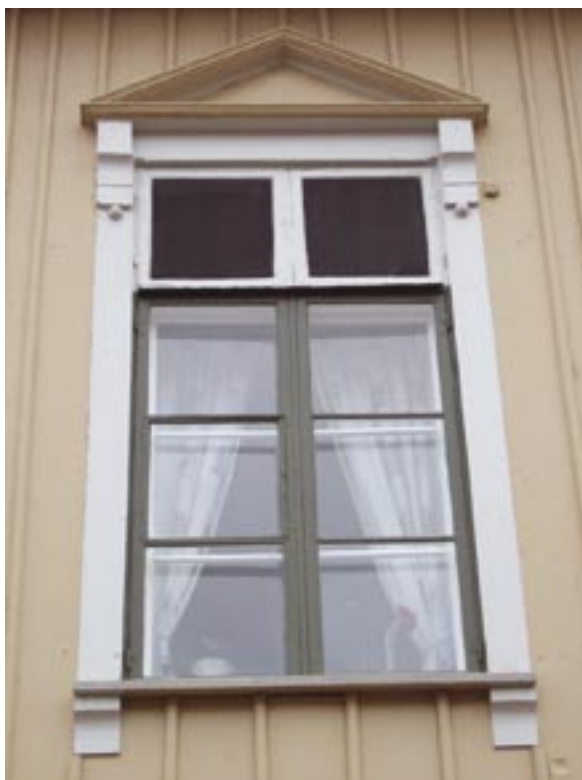
Fönster mot Lilla Torget med fönsteröverstycke på konsoler

rar med stiliserade korintiska kapitäl, fönsteröverstycke på konsoler, lunettfönster, fronton över mittfönster och frontespis för att markera byggnadens mittaxel mot Lilla torget.

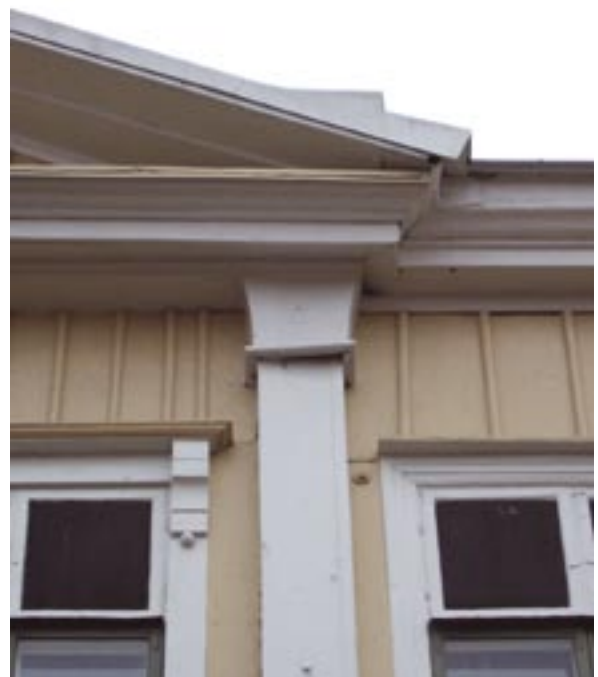
Pilaster mot Lilla Torget med stiliserat korintiskt kapitäl

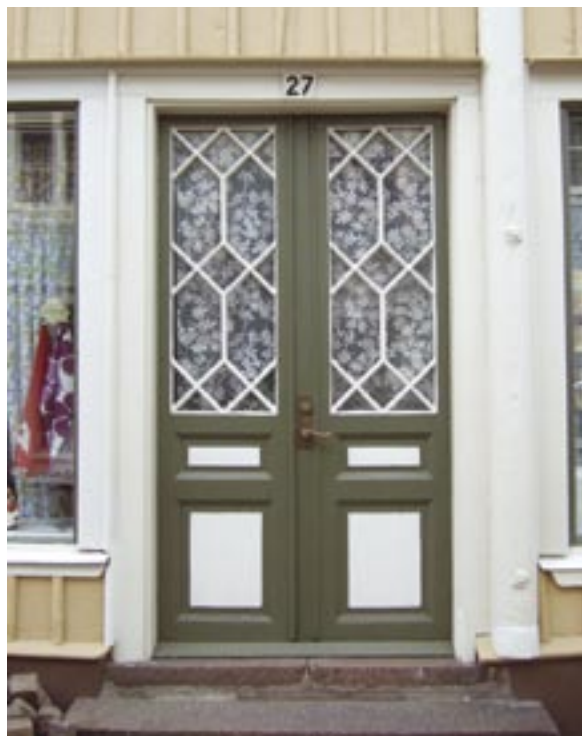
Entrédörr mot Norra Storgatan

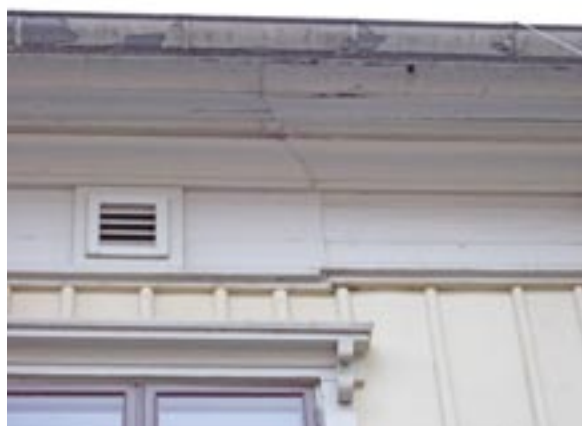
Takfotskarv mellan 1858 och 1901 års bebyggelse mot Nybrogatan

Den första byggnaden, utefter Nybrogatan, uppfördes redan 1858. På vinden på gavel mot öster kvarsitter det ursprungliga lunettfönstret. Övriga byggnaden utefter Nybrogatan och Österlånggatan uppfördes 1901. Gjutjärnsbalkongen i hörnet tillkom 1901. Gårdsbyggnaden i tegel uppfördes 1898 och var avsedd för bryggeri. Källare tillkom 1938. Samtliga byggnader renoverades 1988 med höga kulturhistoriska ambitioner. Antikvarisk kontrollant och rådgivare var inkopplad under renoveringen. Någon dokumentation gjordes inte. Däremot finns tjänsteanteckningar i Miljö- och Bygghkontorets arkiv.

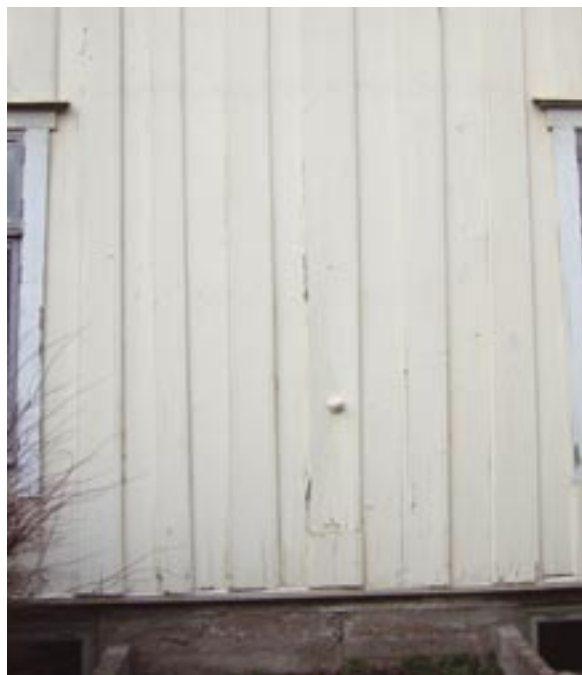
Den unika fasadpanelen in mot gården på ursprungsbyggnaden från 1858

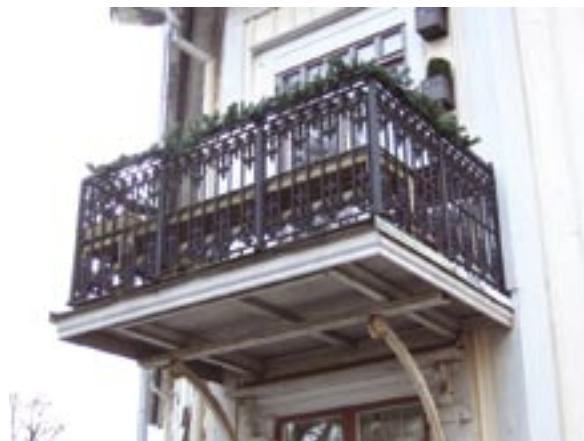
Gjutjärnsräcke på balkong i hörnet Österlånggatan och Nybrogatan

- Byggnadernas äldre inredningsdetaljer och trapphusens imitationsmålningar.
- Balkongens gjutjärnsräcke.

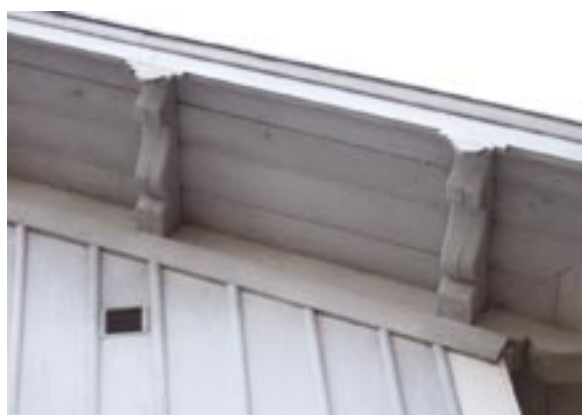
Takföt vid gavel mot norr

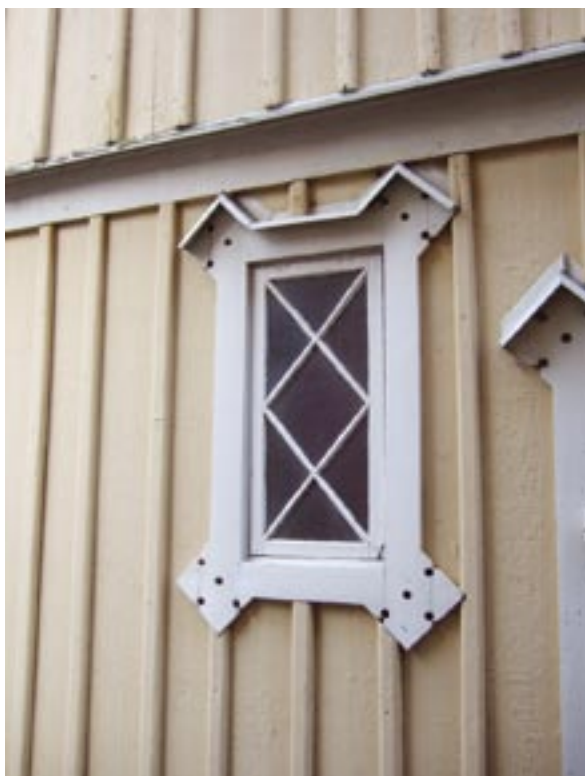
Fönsterdetalj på uthusets gavel mot söder

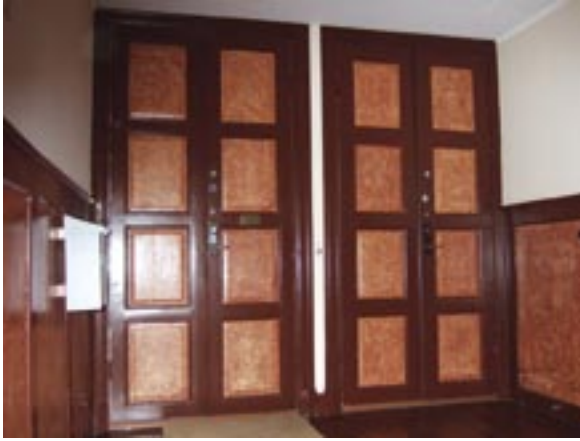
Lägenhetsdörren i trapphus

Takbeläggningen består av tvåkupigt lertegel. Gårdsutformningen är sentida. Med undantag av trapphusen, är invändiga vägg- och takbeklädnader sentida på grund av brandskyddsbestämmelser och ljudisoleringskrav. Trapphuset i byggnaden utefter Österlånggatan är original (paneler, golvbeläggning, trappräcken och lägenhetsytterdörrar) och marmorerat i maghognykulör vad gäller bröstpaneler och lägenhetsdörrar. Trapphuset i byggnaden utefter Jungfrugatan är original och har bröstpaneler av pärlspont som tillsammans med lägenhetsdörrarna är imitationsmålade genom s.k. bondlasering. Trappan med räcke är original.

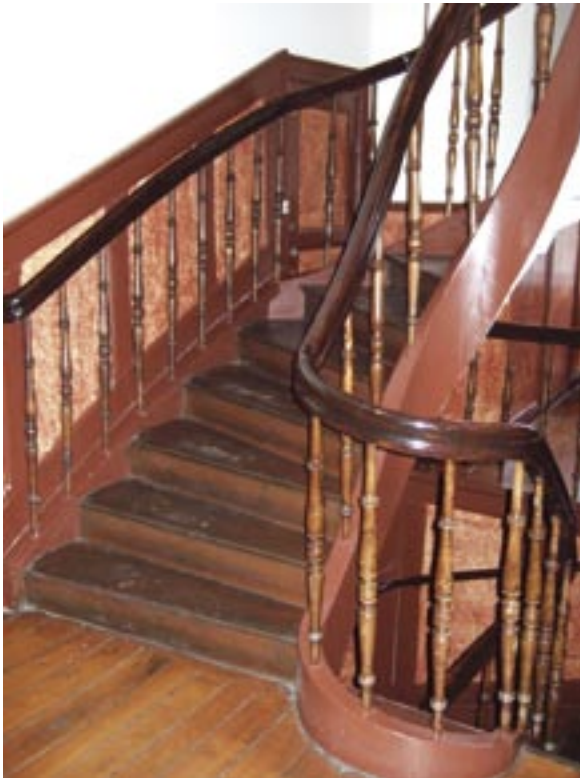
Trapphustrappa

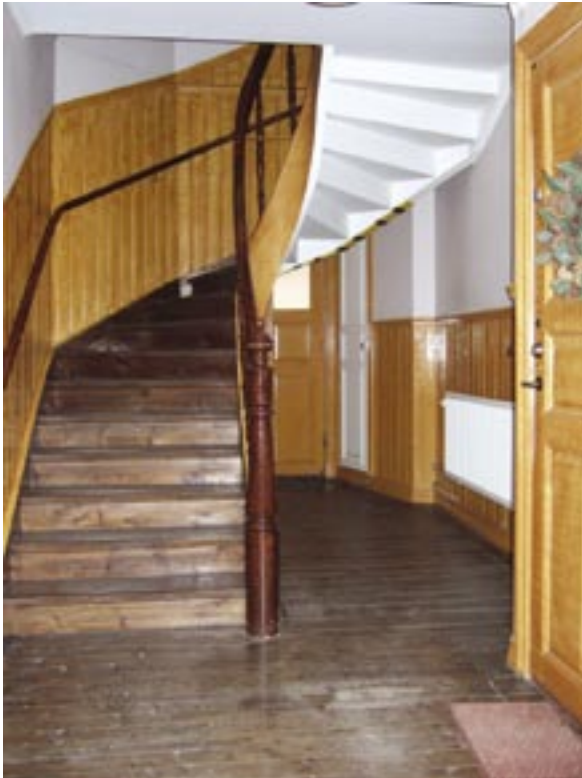
Trapphus i byggnad utefter Jungfrugatan

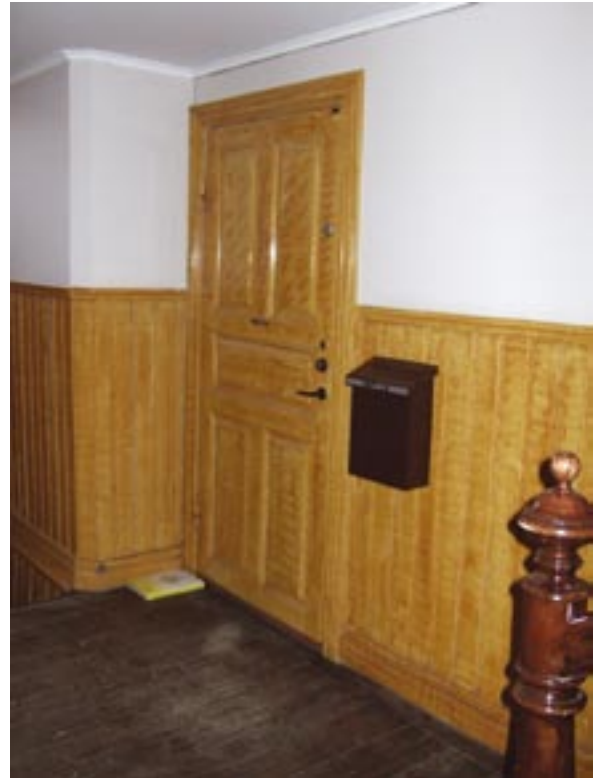
Lägenhetsdörr i trapphus i byggnad utefter Jungfrugatan

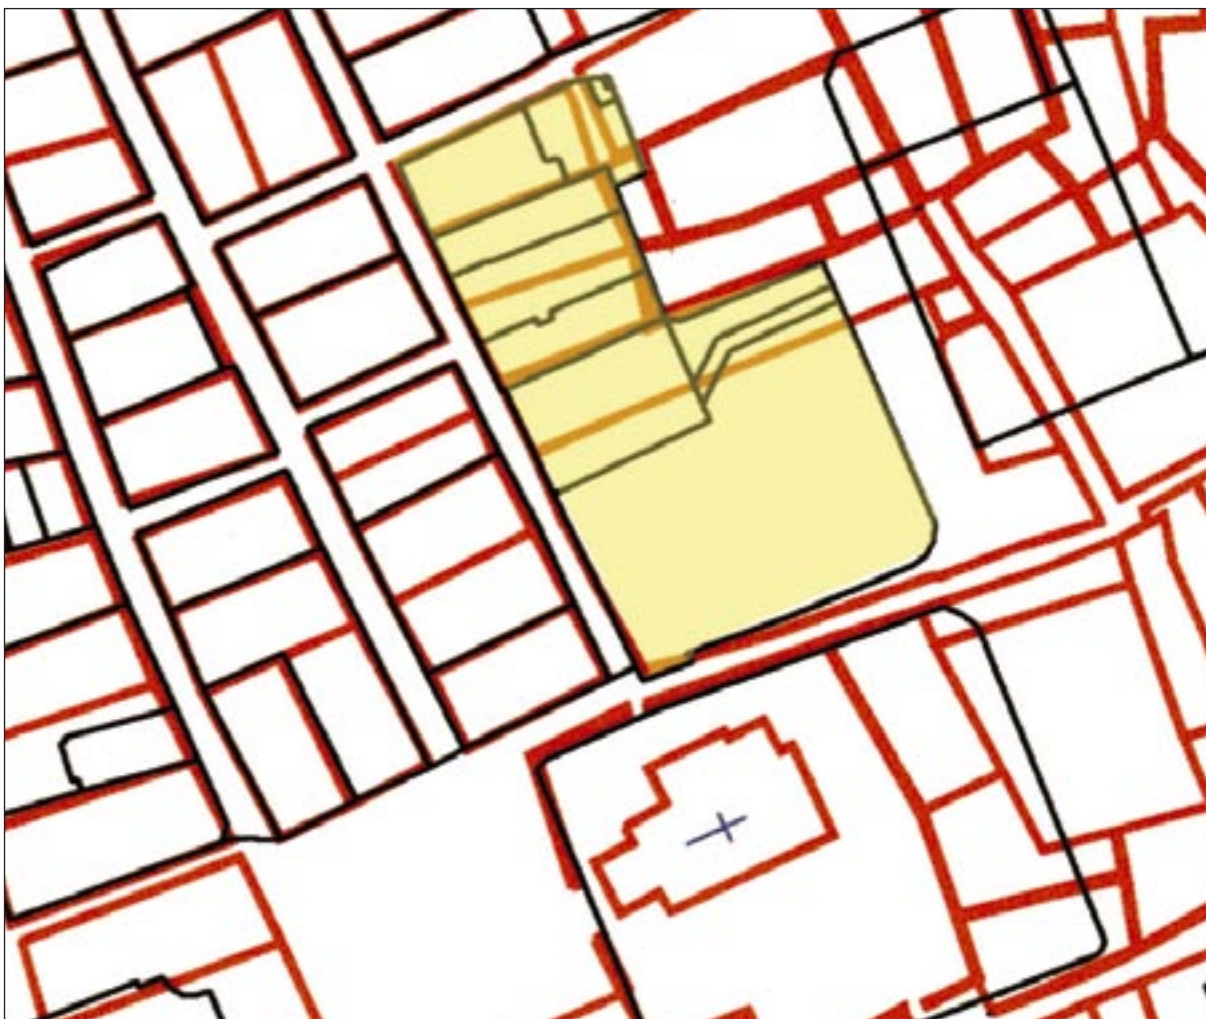
Röd linje markerar tomtgräns på 1696 års karta. Svart linje markerar dagens tomtgränser.

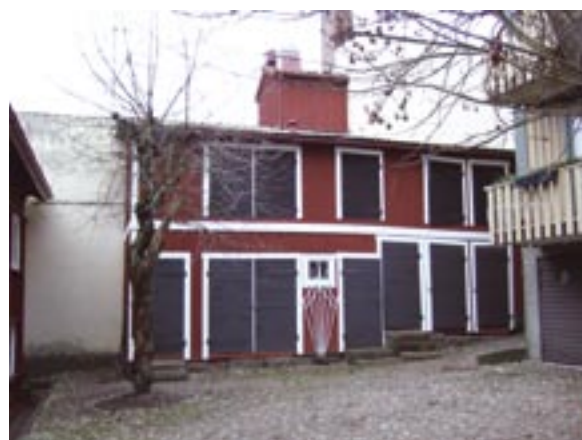
Uthusbyggnad med fasad mot norr

På gårdens södra sida tvåvåningt uthus med röd lockribbpanel, tjärade dörrar, vita foder. Pulpettak med enkupigt tegel. 1800-talets förra del.

Huvudbyggnaden är timrad medan gårdsbyggnaden är stolpverk. Övervåningens fönster är försedda med ett konsoluppbygget överstycke. Fasadpanel och övriga snickerier synes vara original sedan tillkomsten.

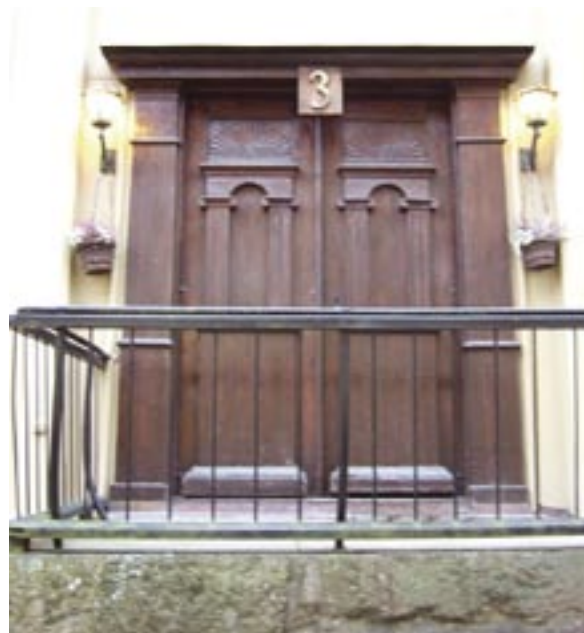
Entrédörr mot Vaxblekaregränd

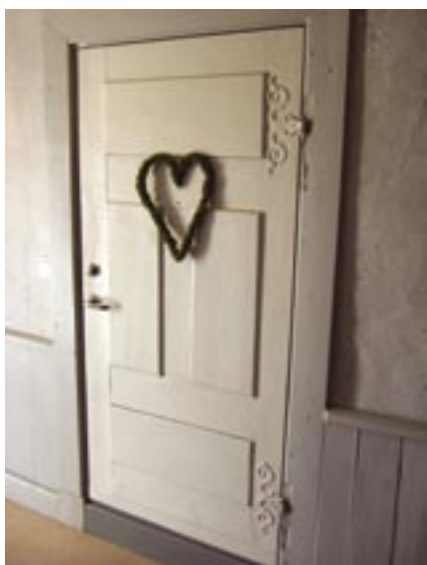
Lägenhetsdörr i trapphus

Byggnaden är en typisk hantverkarebostad utan påkostade detaljer. Byggnaden ska närmast jämföras med en traditionell dubbelkammarsstuga i två plan. Byggnaden är timrad och takbeläggningen består av enkupigt lertegel. Alla befintliga bärande väggar finns kvar, likaså alla eldstäder och de dörrar som kunde renoveras. Byggnaden uppfyller gällande brandbestämmelser utan att byggnadens 1600 - 1700-talskaraktär gått förlorad. Mellanbjälklaget är brandklassat till 1995 års beteckning B60 genom att bjälklaget består av cementimpregnerade träullplattor + 5 cm kalkbruk + 15 cm tung mineralull samt takbrädor och golvträ.

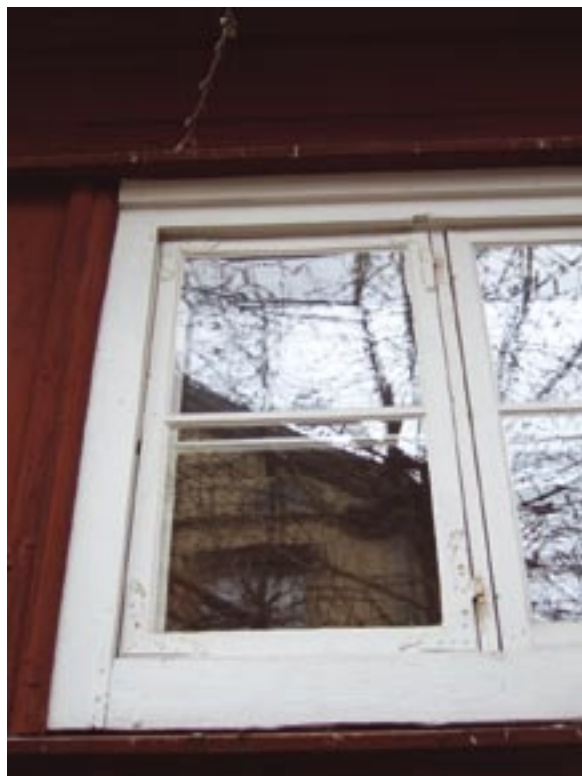
Papegojnäbbsbeslag på fönster mot väster

Samtliga fönster sitter på sina ursprungliga platser medan två fönster är igensatta. Fönster är restaurerade av fönsterhantverkare. Ursprungsgångjärnen kvarsitter från 1839. Det är sannolikt, att vid ombyggnaden 1839 återanvändes smidda gångjärn och innerdörrar, varför dessa kan dateras till 1600-1700-talen.

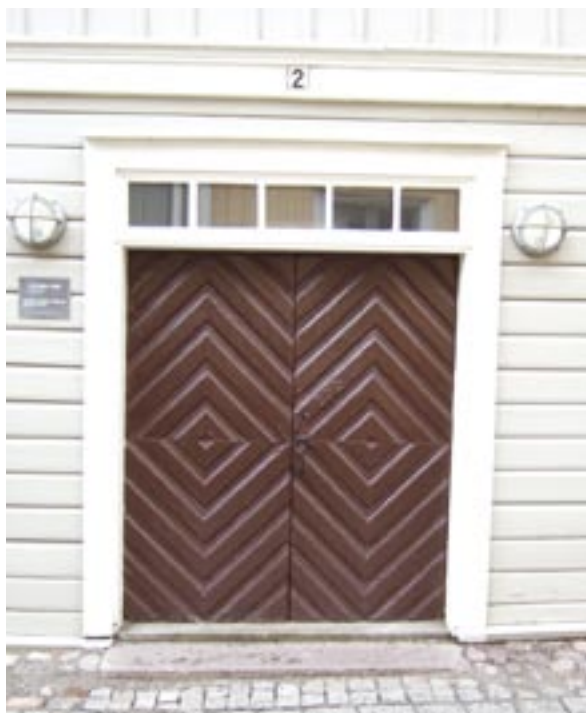
Entrédörr mot Arendt Byggmästaresgata

Enligt en tidningsartikel på 1950-talet ska man funnit vägg- och takmålningar i byggnaden. Dessa ska finnas på plats med ej synliga. Byggnaden har genomgått flera större invändiga ombyggnader bl. a. till affärslokal 1959 och församlingshemsverksamhet 1986. Fönster är sentida men i utseende som sannolikt överensstämmer med det ursprungliga. Ytterdörr mot Arendt Byggmästares gata är original sedan 1700-talet

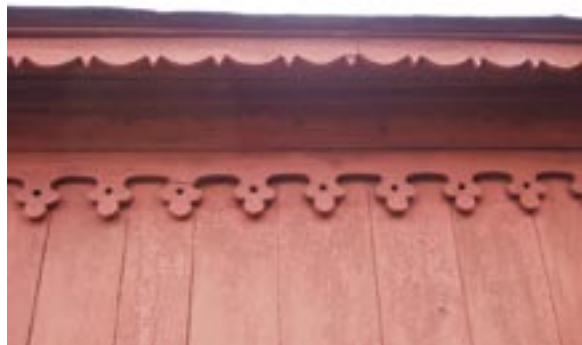
Snickeridetaljer under takfot på lusthuset

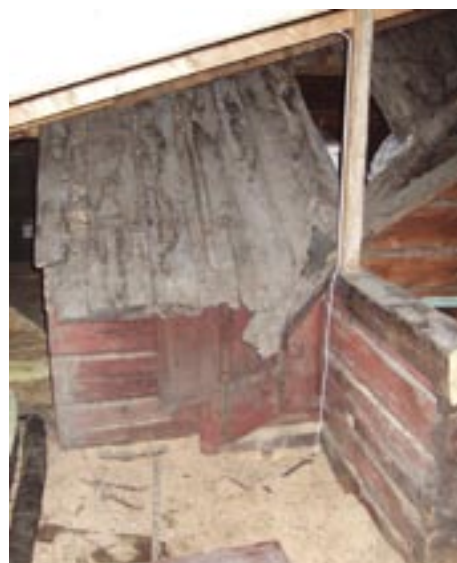
Kvarvarande ursprunglig yttervägg mot gårdssidan. Röd målade fasader, faltak (spårade takbrädor) och rännal av urgröpt stock

Byggnadens nuvarande exteriör är klassicistisk och härstammar från mitten av 1800-talet. Tidigare har fasaderna varit panelade och rödmålade, i varje fall bevisligen mot gårdssidan (se foto). Byggnaderna är timrade och takbeläggningen utgörs av tvåkupigt lertegel. Fasadpanelen på andra våningen är stående bräder med locklist

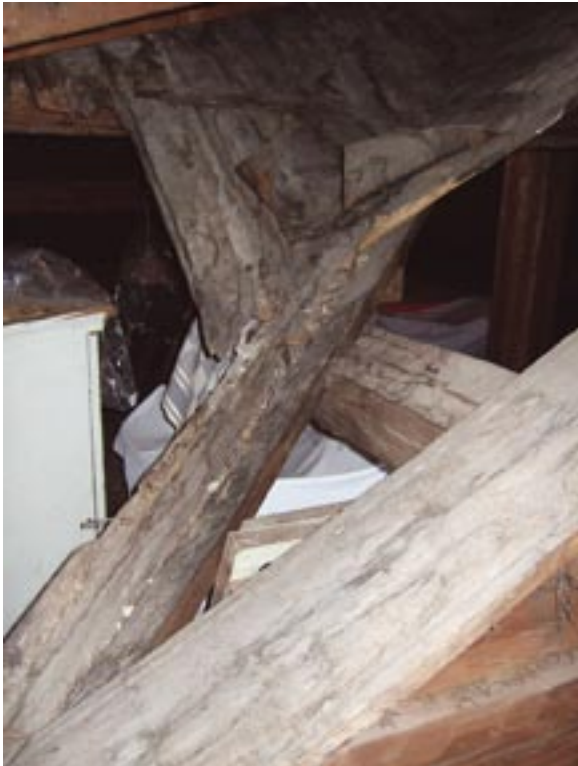
Detalj av urgröpt stock som rännadal

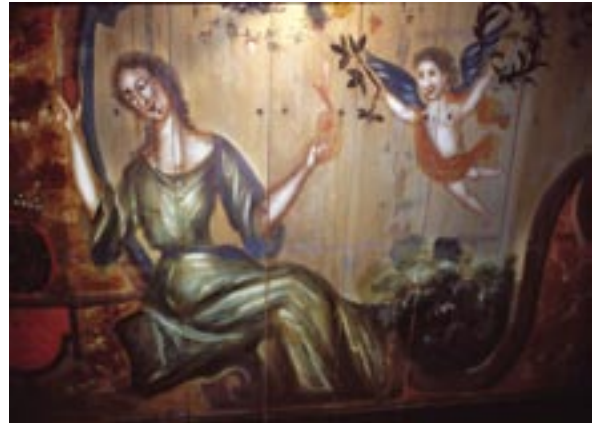
Foto av takmålning (Duofotografi)

Ytterligare ombyggnader genomfördes 1927 för att få större affärslokaler. I byggnaden finns tak- och väggmålningar. Väggmålningarna är i dag dolda medan takmålningarna är synliga. Det är inte fastställt vem som utfört målningarna, men sannolikt har de tillkommit i början av 1700-talet och utförda av Georg Bundij eller Petter Erlandsson Wadsten.

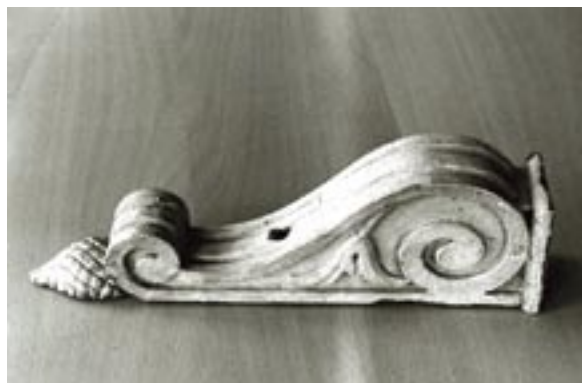
Originalkonsol från när fasaden bestod av träpanel

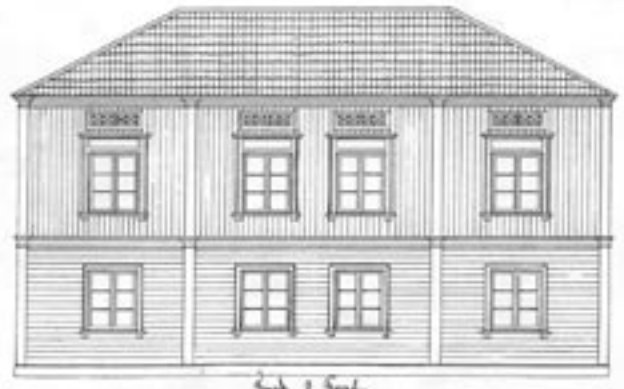
Omkring år 1840. Denna förändring har med stor sannolikhet genomförts. Snickeridetaljer har återfunnits på vinden.

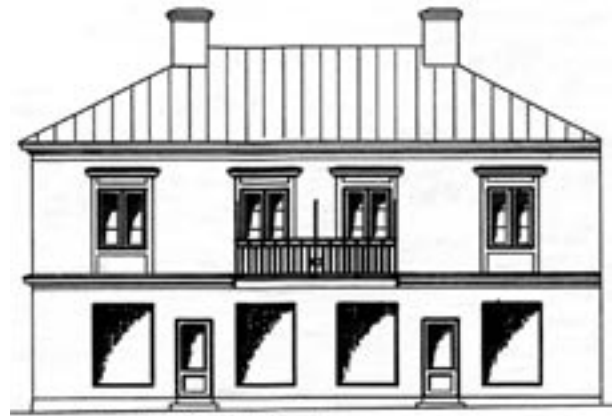
fasad mot Hara Torget
År 1934. Motsvarar dagens fasad

Samtliga byggnader är timrade med undantag av norra delen av huslängan utefter Nygatan. Takbeläggningsmaterialiet är falsad plåt mot torget och tvåkupigt lertegel mot Nygatan. Trots flera fasadombyggnader bibehåller fasaden sitt klassicistiska formspråk. Fönster är original sedan tillkomsten, sannolikt under senare halvan av 1800-talet. Vid 2009 års renovering åtgärdas fönstren av fönsterhantverkare. Ytterdörrar och port mot Nygatan är original. Porten har renoverats genom hantverksmässiga metoder. Fönster mot torget är sentida medan fönster mot Nygatan är original.
