Byggnader och miljöer med högre kulturhistoriskt värde

Kulturhistoriskt handlingsprogram för Eksjö stad i fyra delar

Programmet antaget av kommunfullmäktige 25 mars 2010

Södra stadsdelen mellan Södertull och Stora torget

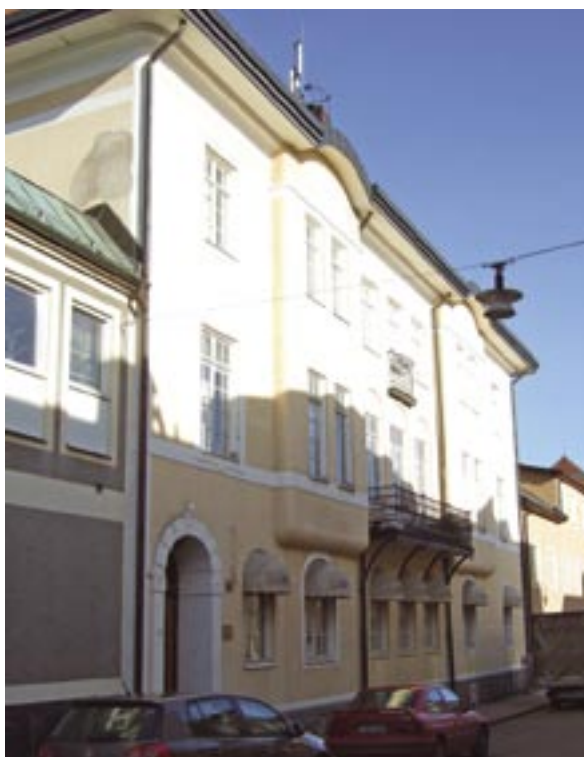
Apoteket 2 (del av)

Fasad mot Nybrogatan

Byggnaden uppfördes under tidigt 1900-tal i arkitekturstilen jugend.

Byggnaderna är sannolikt uppförd med bärande väggar av tegel och bjälklag av trä.

Nivå 3, medveten hänsyn.

- Förändringar i fasaderna ska inte tillåtas, utan hänsyn till byggnadens arkitektur.

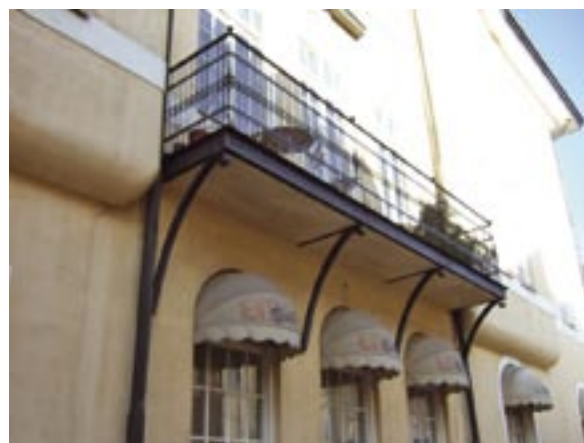
Balkongdetalj

Jugendfasaden på kv Apoteket 1 har, med sin jugendarkitektur, ett arkitekturhistoriskt värde.

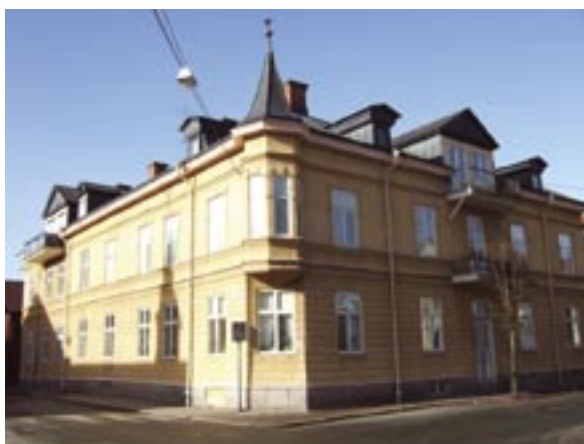
Fasader mot Köpmangatan och Österlånggatan

Fastigheten upplevs sluten, med öppningar mot gata öster och söder. Huvudfasaden har ett brett våningsband

i puts som avskiljer den rusticerade undervåningen från övervåningen. Hörnet mot gatukorsningen är avfasat men på övervåningen går knuten över i ett litet torn.

Under 1900-talets senare del har på den ursprungliga slätputsen sprutats på ett knottrigt putsskick (s.k. spritputs), som förtar fasadens ursprungliga uttryck. Inne på gården finns ett uthus med svalgång och kryssräcke. Byggnaden är ritad av C.A. Palmqvist från Ingarp.

I samband med en eventuell ny detaljplan för södra stadsdelen bör uthusbyggnaden skyddas, för att förhindra rivning. Vid en eventuell framtida ombyggnad av uthusbygganden, bör fasaderna fortfarande ge intrycket av just uthusbyggnad.

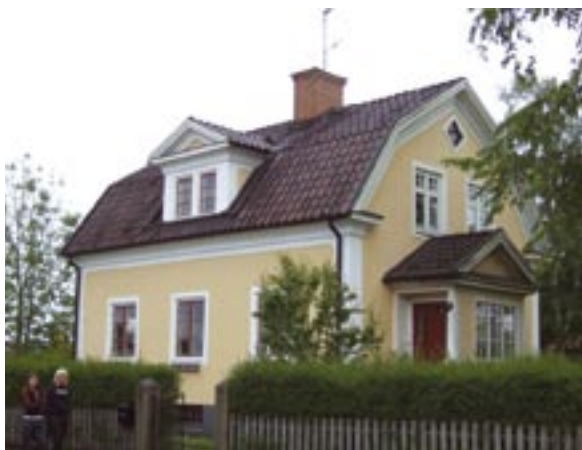
Fasad mot Tullgatan

Den gemensamma nämnaren i kvarteret är arkitekturstilen nyklassicism med inslag av jugend. Nyklassicismen utmärker sig i de brutna taken, markeringen av centrum genom takkupor, frontoner, knutmärkningarna och profileringarna i takfötterna. Byggnaderna är utmärkta exempel på småborglighetens villor under 1900-talets början. Deras placering i anslutning till järnvägsstationen och i stadens centrum, var status. Byggnaderna är sannolikt uppförda i stående timmer.

- Byggnadernas exteriörer, såsom arkitektur, fasadmateriäl och strukturella uppbyggnad

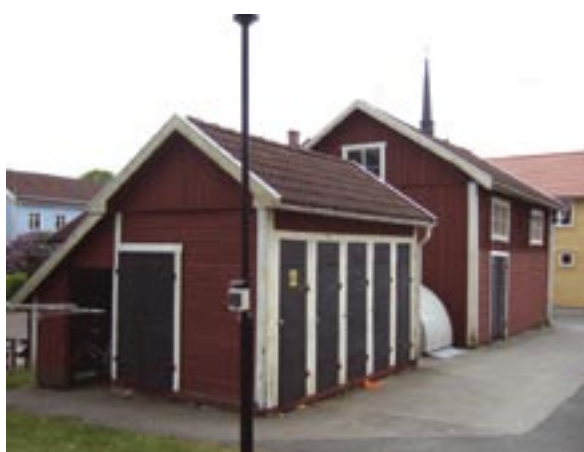
Hoppet 1. Fasader mot norr

Det är sannolikt att Hoppet 1 är uppfört med någon form av resvirkesteknik medan Hoppet 2 sannolikt är timrad. Uthuset är stolpverk med träpanel.

- Åtgärder exteriört på Hoppet 1 samt uthusbyggnaden.
- Uthusbyggnaden på Hoppet 2, samt entrédörrarna.

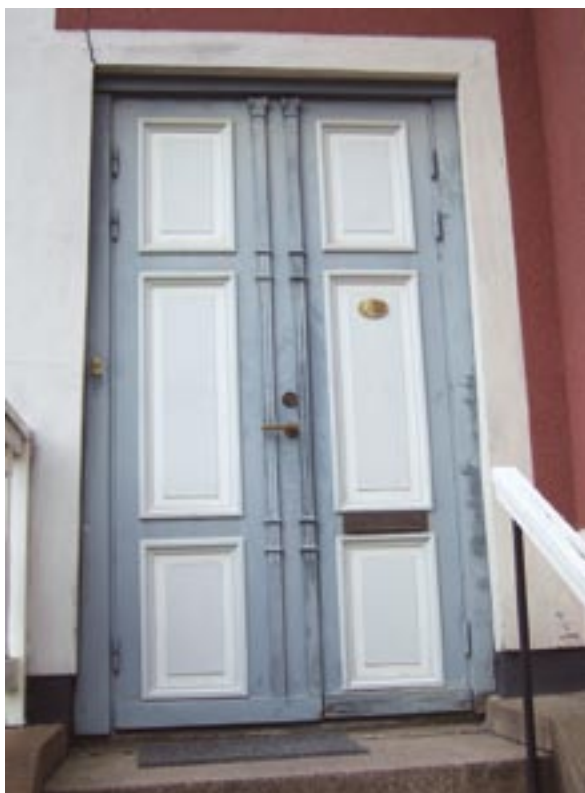
Hoppet 2. Entrédörr mot söder

Hoppet 2 är tidigare registrerat i kommunens Kulturhistoriska handlingsprogram. Utedassbyggnaden i original på Hoppet 1. Entrédörrarna på Hoppet 2 förefaller vara original från begynnelsen.

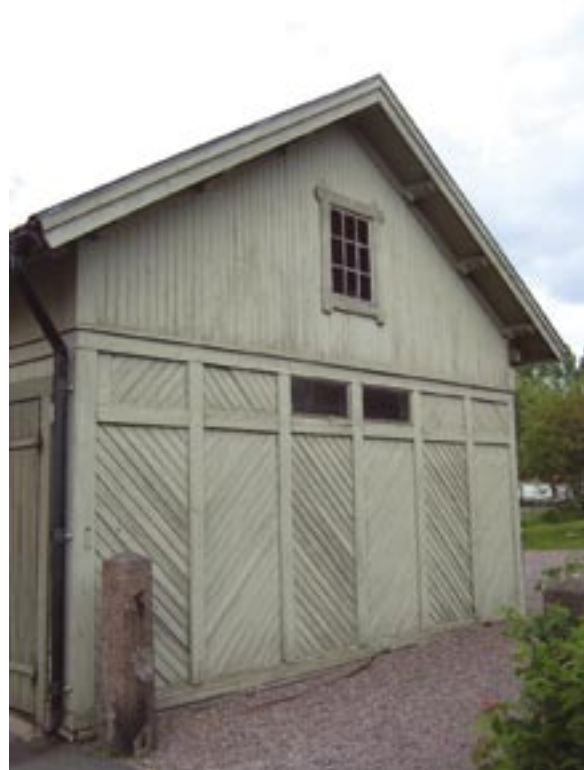
Gavel mot söder på uthus

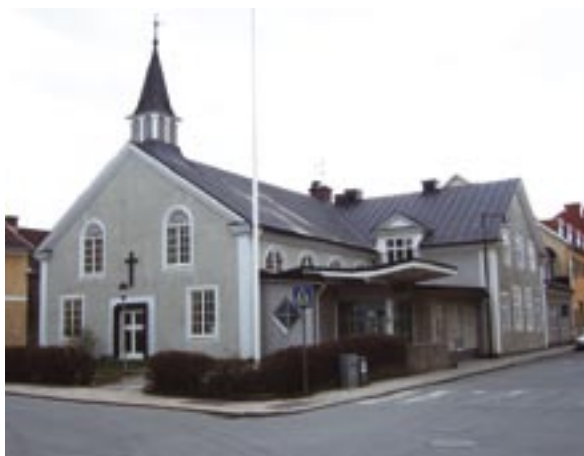
Fasader mot Österlånggatan och Köpmangatan

Byggnaden uppfördes 1879. Byggnaden har genomgått ett flertal ombyggnader, både exteriört som interiört, bl.a. 1932, 1957 och 1968. Den senast omfattande ombyggnaden genomfördes 1995, då även gaveln mot öster byggdes om, genom att huvudentrén flyttades till Köpmangatan.

Byggnaden, på grund av om- och tillbyggnader förekommer det både timmer och sentida byggmaterial och metoder.

- Byggnadens strukturella uppbyggnad och dess placering centralt i staden.

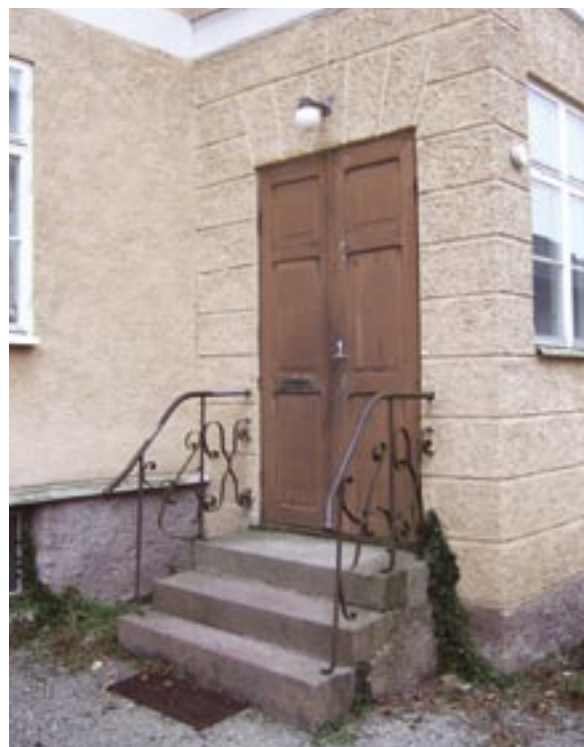
Bostadsbyggnaderna är timrade medan uthuset är stolpverk. Fasaderna är putsade och välbevarade. Entrédörr mot öster på huvudbyggnaden, trapppräck och stentrapp förefaller vara original.

Entré mot öster

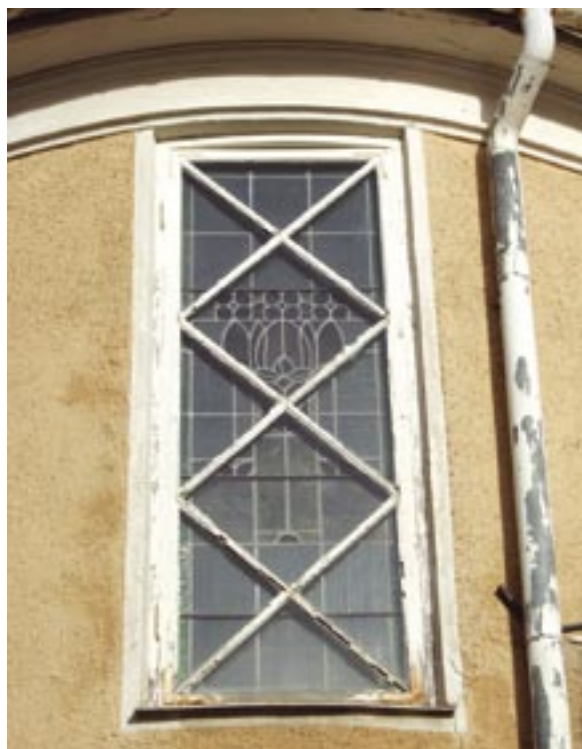
Blyinfattat fönster mot väster

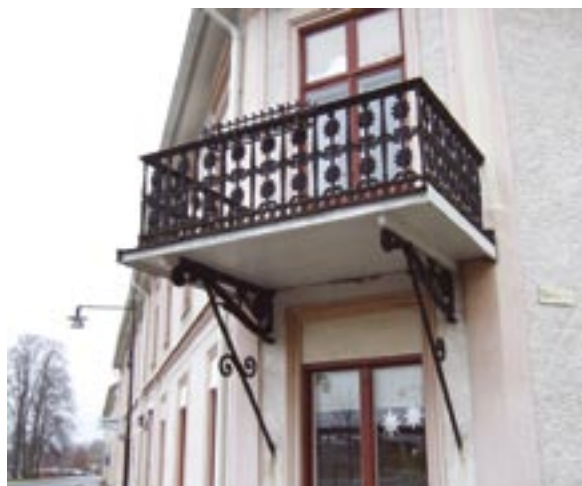
Balkong mot sydöst

Byggnaden är timrad och putsad. Fasaderna mot gatorna har en rik putsornamentik. Balkongen mot sydöst har konsoler och räcke i gjutjärn. Fasaderna mot gatorna är klassicistiskt utformade, typiskt för det senare 1800-talet.

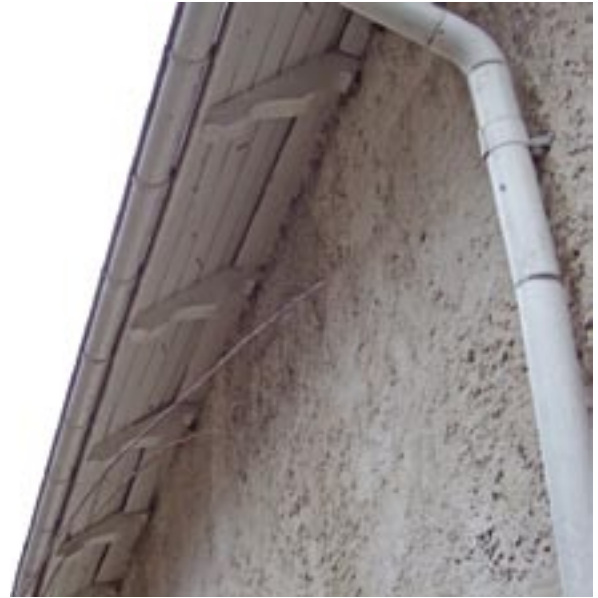
Uthuset, som i senare tid byggts om till garage har träpanel på gavlar och framsidan, medan baksidan har kvar sin ursprungliga puts på ris, troligen granris. Uthuset har profilerade taktassar. Takbeläggningen utgörs av betongpannor.

Takfot på uthusbyggnad

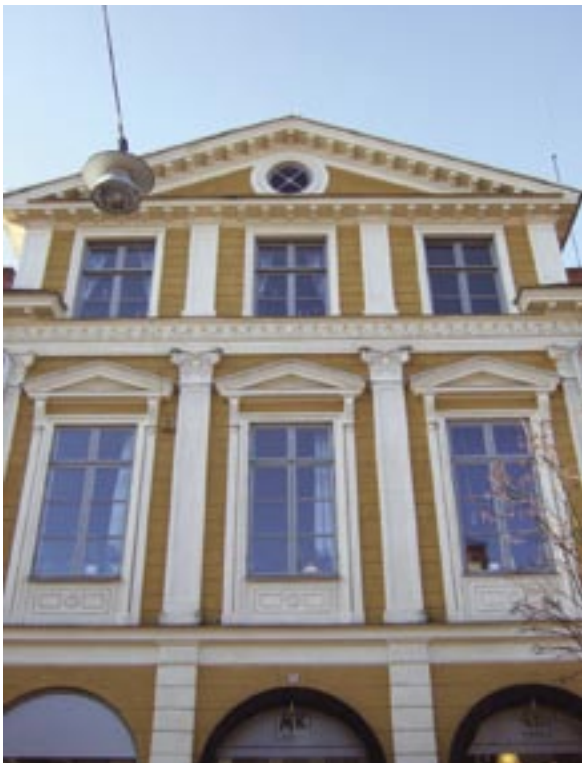
Fasaddetaljer mot Södra Storgatan

Huvudbyggnaden och dess flyglar har en utpräglad nyklassicism med många av de traditionella attributen såsom korintiska kapitäl, konsoler, profiler och ornament. Det är tragiskt att det påförda putsskiktet tillkommit, eftersom ljusspelet i övergångarna mellan formerna gått förlorat.

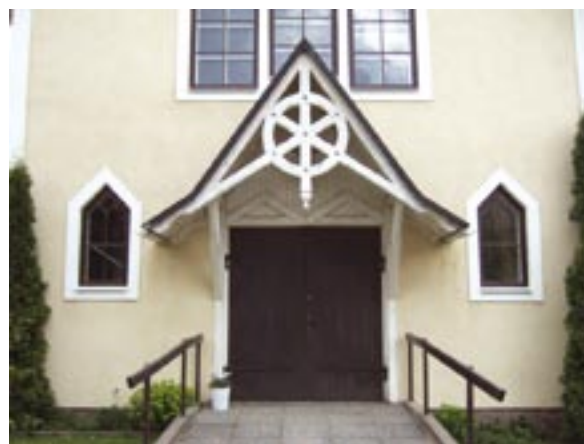
Kyrkans fasad för tankarna till gotiken genom de spetsbågsformade fönstren. Kyrkan har karaktären av en engelsk landsortskyrka. Tornet, med sitt fackverkssnickeri, för tankarna till arkitekten Löfvenschölds huskataloger från mitten av 1800-talet, som i sin tur hämtade sina former från just gotiken. Entrén pryds av ett fackverkssnickeri med hjulet som symbol. Det är troligt att detta sammanhänger med järnvägsbygget. Just vid denna tidpunkt var skotska järnvägsrallare i färd med att bygga järnvägen Nässjö - Oskarshamn. Uppgifter finns om att dessa rallare ideellt byggde Metodistkyrkan. Kyrkan har i dag putsade fasader, men har från begynnelsen varit försedd med träpanel, vilken gjorde fasaderna mer uttrycksfulla.

Kyrkan är byggd med stor hantverksskicklighet. Byggnaden är uppförd i resvirkesteknik.

Entré mot Österlånggatan

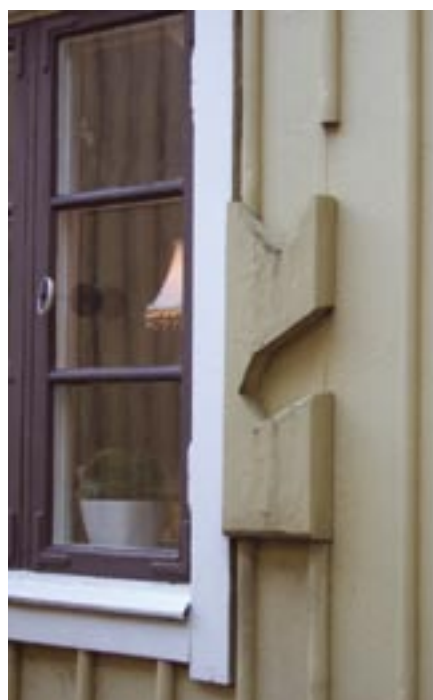
Fäste för bom eller grind

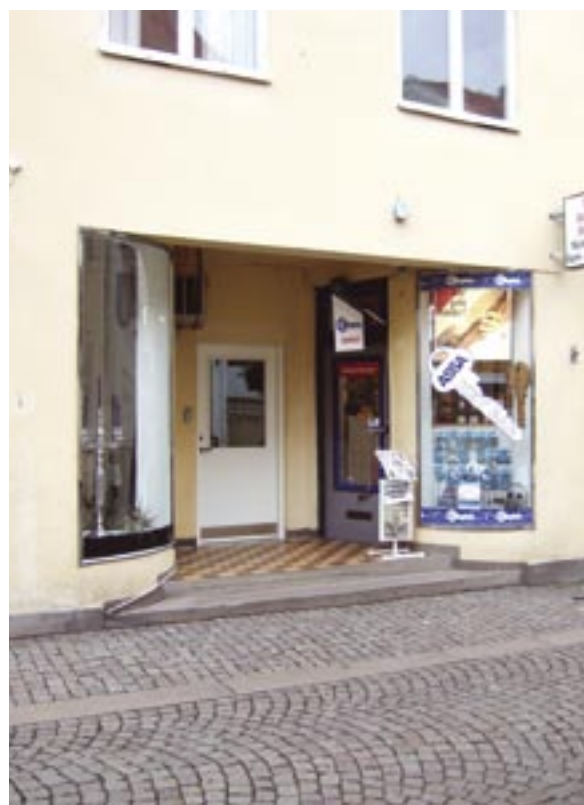
De svängda skyltfönstren utmed Norra Storgatan
