Flerbostadshus Almen 10, Eksjö

Markteknisk undersökningsrapport Geoteknik

DOKUMENTNAMN: 1143-MUR-01 Geoteknik

Markteknisk undersökningsrapport - Geoteknik (Geoteknik/Hydrogeo/Markmiljö)

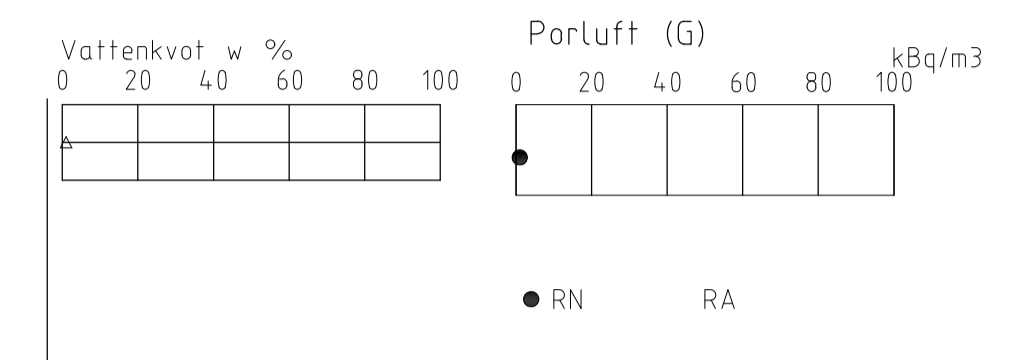
Rev.	Beskrivning	Datum	Ritad	Granskad	Godkänd
	Flerbostadshus Almen 10, Eksjö				
	Geoteknik undersökning				
	Markundersökningsrapport Geoteknik				
	Enskilda borrhål				
	Teknikområde		Format		
	GEO		A1		
	Datum: 2023-08-22				
	Skala: 1:100				
	Status	Ritad av	Granskad av	Godkänd av	
	Bilaga MUR	LJ	AJ	JE	
	Uppdragsnummer	Ritningsnummer		Rev.	
	1143	G-10-3-001		00

Ritningsnummer	Typ av ritning	Skala (A1)
G-10-1-001	Plan	1:200
G-10-3-001	Enskilda borrhål: 23AW01 – 23AW06	1:100
